# Asbestinventarisatetest

Nieuwstraat 105, 9450 Haaltert

Attestnummer : 20240829-000273.000

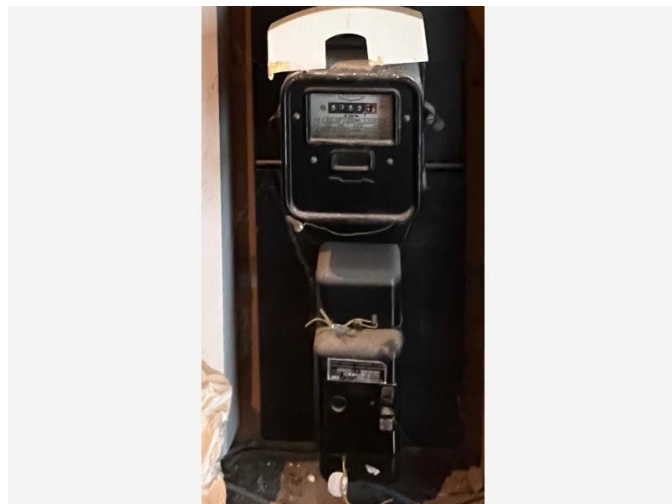
Overzichtsfoto

Detailfoto

Eindbeoordeling materiaalrisico	Laag materiaalrisico en/of verlaagde kans op vezelvrijgave
---------------------------------	--

Gebondenheid	Categorie 1: hechtgebonden in oorsprong
Asbestsoort (vezeltype)	Crocidoliet aanwezig
Asbestconcentratie	Laag (< 50%)
Afschermingsgraad van het gehele materiaal	Geheel of deels (ook) vrij aan binnenluchtstromen
Toestand van het materiaal	Onbeschadigd, niet verweerd

Beschrijving	analoge teller/hoofdschakelaar in bakeliet
Omgeving	Binnen
Primaire drager	Communicatie en elektrische infrastructuur en uitrusting
Asbestmateriaal	bakeliet
Bindmiddel van asbestmateriaal	Kunststof of -hars
Gebondenheid op basis van bindmiddel	Hecht
Hoeveelheid (gewicht - aantal)	<ul style="list-style-type: none"><li>• 1,00 kg - 1 stuk</li></ul>
Totaal gewicht	1,00 kg
Eenvoudig bereikbaar	Nee <ul style="list-style-type: none"><li>• Verwijdering tast de bouwkundige integriteit aan.</li></ul>
Bevestigingswijze	<ul style="list-style-type: none"><li>• Onbekend</li></ul>
Identificatiemethode	Vaststelling zonder monstername
Destructieve handeling voor identificatie	Nee

Het asbestmateriaal valt onder de mijlpaal van 2040.

Zorgvuldig beheren

- Zorg voor een veilig beheer en verwijder dit asbestmateriaal wanneer het bij werken eenvoudig bereikbaar wordt. Controleer de toestand jaarlijks op wijzigingen.

- Eenvoudige handelingen: mag via doe-het-zelf of door werknemer(s) met opleidingsattest eenvoudige handelingen  
In binnenruimtes mag u alleen hechtgebonden asbest verwijderen dat niet beschadigd is. Dat betekent dat het materiaal volledig intact is en er geen vrije asbestvezels zichtbaar zijn.

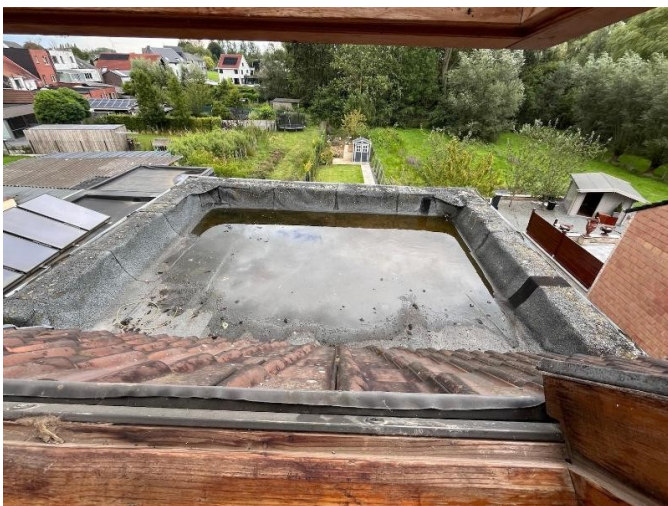
Vrije foto

Identificatiemethode	Redelijk vermoeden
Primaire drager	Plat dak
(Asbest)materiaal	Dak- en gevelbekleding - Roofing
Bindmiddel	Bitumen (roofing, teer, asfalt)
Gebondenheid bindmiddel	Hecht

Hechtgebonden asbesttoepassing in de buitenlucht mag zonder het verder te beschadigen particulier verwijderd worden en naar een recyclagepunt gebracht worden volgens de afleverregels.
