# Asbestinventarisatetest

Schoolstraat 30A, 9500 Geraardsbergen

Attestnummer : 20230306-000169.000

Uitgegeven op : 06.03.2023

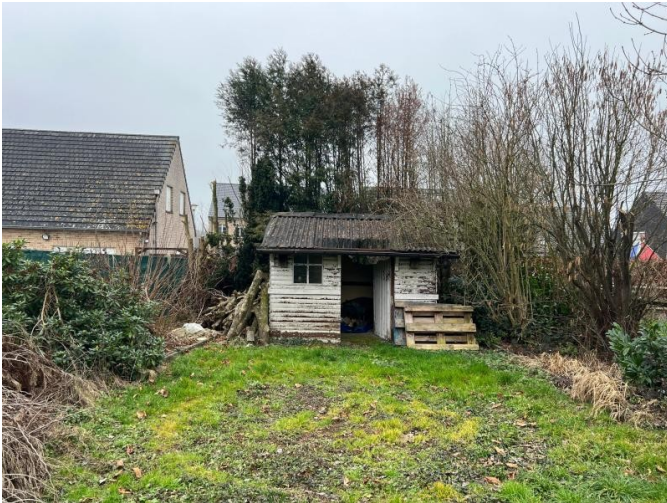
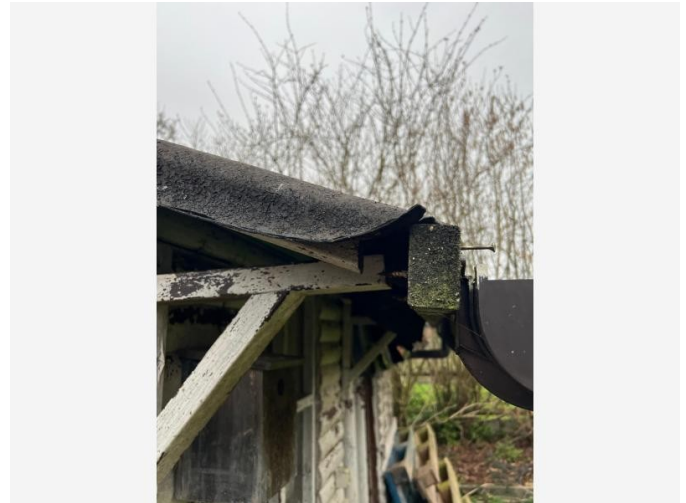
Overzichtsfoto

Detailfoto

Beschrijving	Roofing
Type afvalstof	Betreft stock-voorraad of gedemonteerde asbestmaterialen
Aanwezige resten	Restanten achterin de tuin, aan het tuinhuis. De toepassing is niet meer vastgebonden en gemakkelijk te verwijderen, de eigenaar ging deze veilig verwijderen.
Omgeving	Buiten
Primaire drager	Schuin dak
Asbestmaterialen	<ul style="list-style-type: none"><li>Dak- en gevelbekleding - Roofing</li></ul>
Bindmiddel van asbestmateriaal	Bitumen (roofing, teer, asfalt)
Gebondenheid op basis van bindmiddel	Hecht
Hoeveelheid (gewicht - aantal)	<ul style="list-style-type: none"><li>3,50 kg - 1 stuk</li></ul>
Totaal gewicht	3,50 kg
Eenvoudig bereikbaar	Ja
Identificatiemethode	Vaststelling zonder monstername Motivatie: Op vraag van de eigenaar-opdrachtgever werd geen monstername uitgevoerd

**Dringend verwijderen**

- Verwijder het asbestafval.

- Eenvoudige handelingen: mag via doe-het-zelf of door werknemer(s) met opleidingsattest eenvoudige handelingen  
Het verwijderen mag, mits de nodige veiligheidsmaatregelen, in totaliteit met het houten tuinhuis.

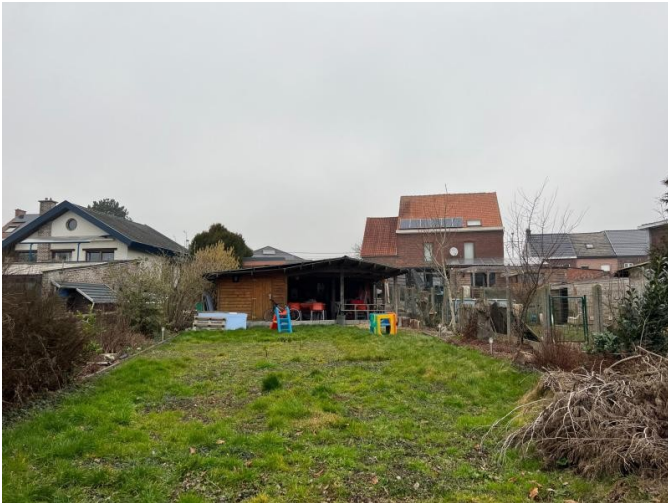
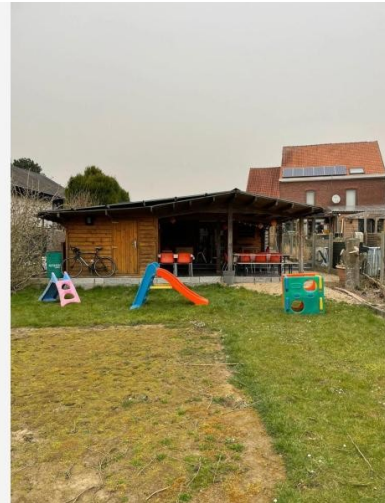
## Fiche 2: Tuinhuis

Overzichtsfoto

Detailfoto

Geen asbest

Beschrijving	Tuinhuis
Omgeving	Buiten
Identificatiemethode	Vaststelling zonder monsternamen
Destructieve handeling voor identificatie	Nee

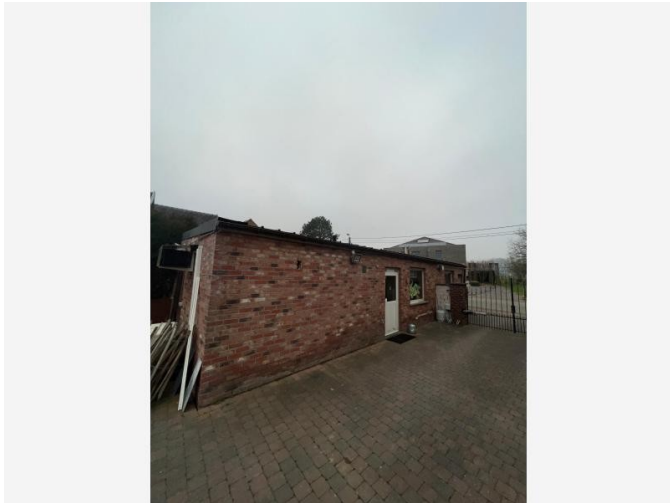
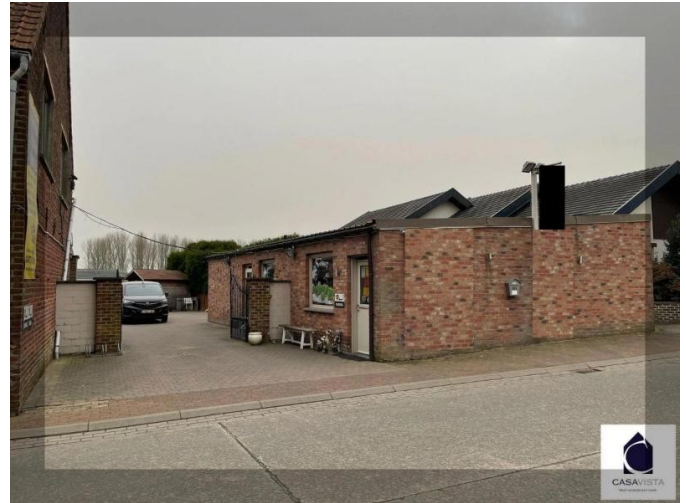
Overzichtsfoto

Detailfoto

Geen asbest

Beschrijving	Dak - Frituur
Omgeving	Buiten
Identificatiemethode	Vaststelling zonder monstername
Destructieve handeling voor identificatie	Nee
