# Asbestinventarisatetest

Nonnenborrestraat 14, 9400 Ninove

Attestnummer : 20241202-000440.000

Uitgegeven op : 02.12.2024

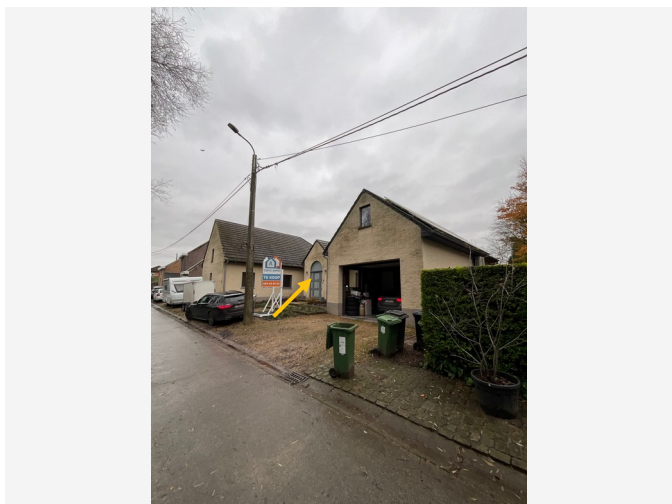
Situeringsfoto

### Uitgesloten van inspectie

**Bouwjaar:** 2006

*Constructies gebouwd vanaf 2001 moeten niet onderzocht worden*

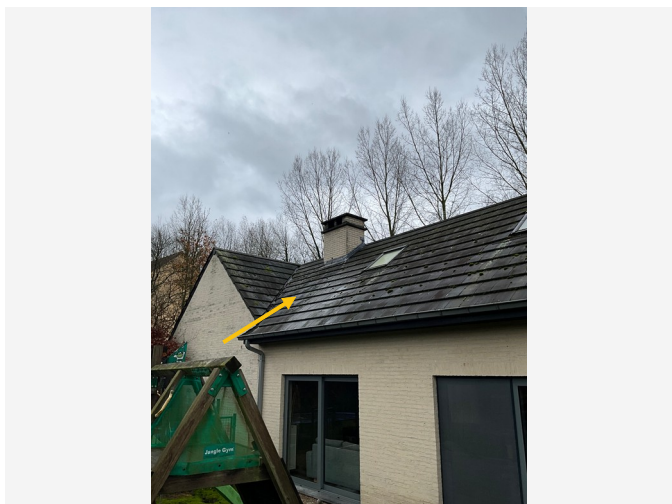
Vrije foto

Het dak werd gerenoveerd in 2006. Factuur onderdak en dak in bijlage bewijsdocument.
