# Asbestinventarisatieattest

Herbergstraat 3A, 9310 Aalst

Attestnummer : 20230222-000119.000

Uitgegeven op : 22.02.2023

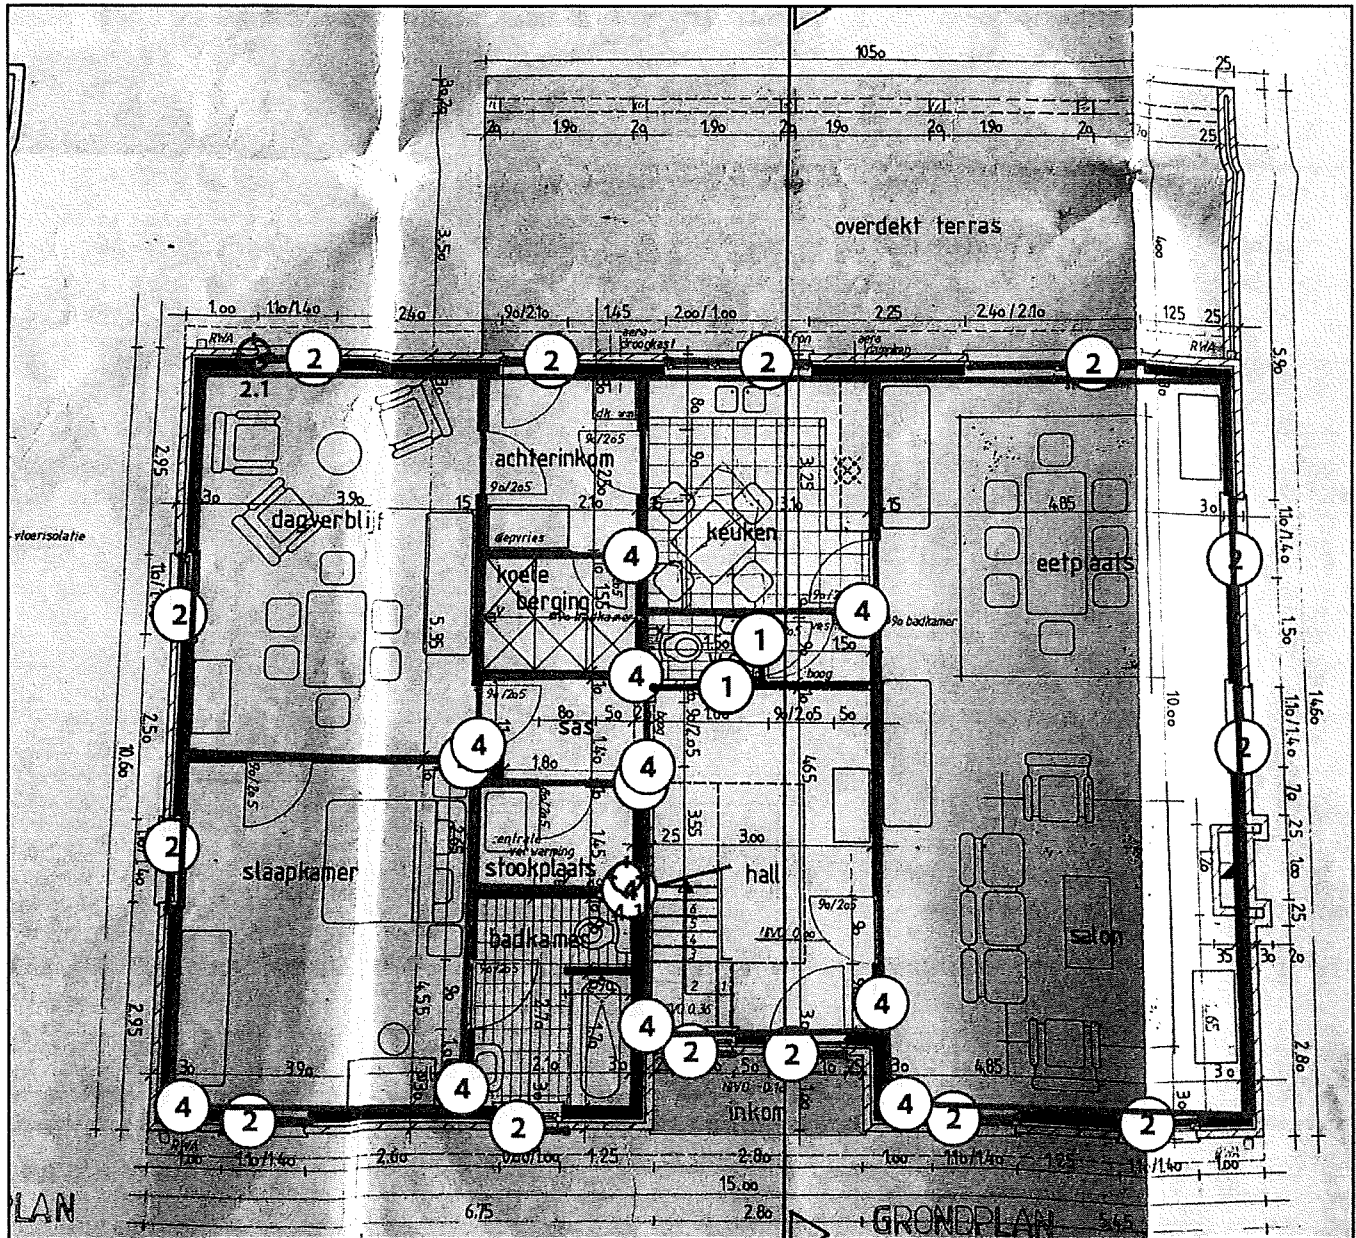
# Plan 1.1: Gelijkvloers

## Legende van plan 1.1: Gelijkvloers

Beschrijving	Type	Actie
1. Valse wanden en plafonds	Advies	-
2. Mastiek ramen woning	Geen asbest	-
2.1 Code: M04	Puntmonster	-
4. Pleisterwerk wand	Geen asbest	-

4.1 Code: M01

Mengmonster

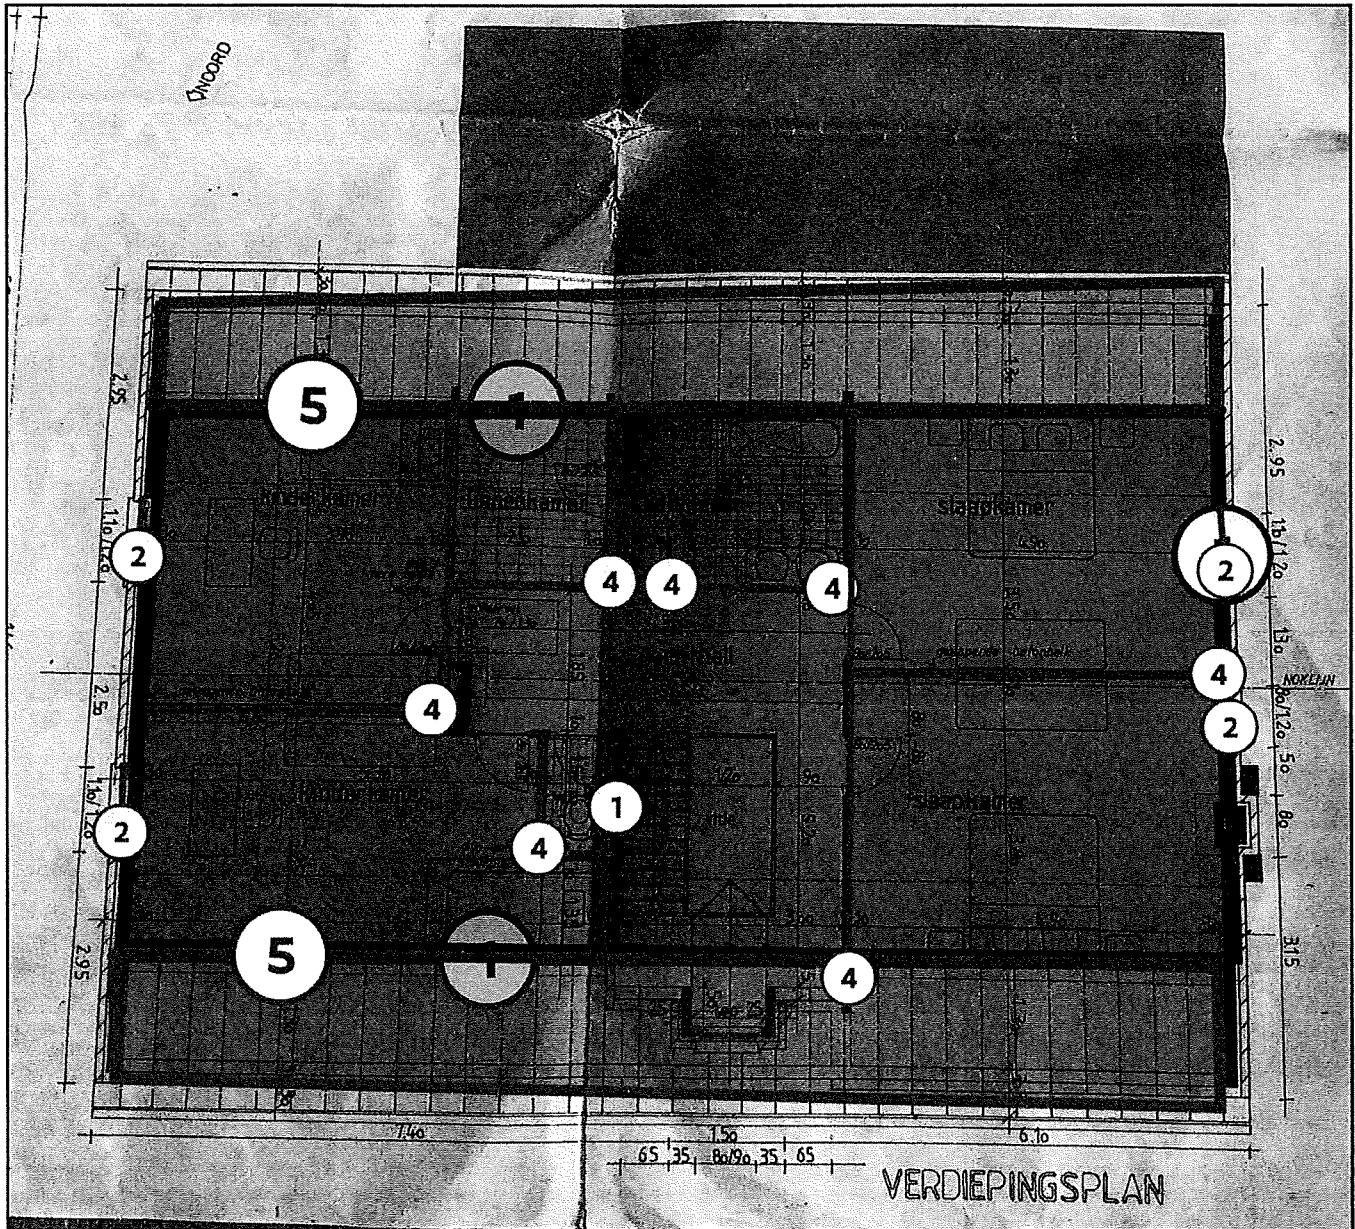
## Plan 1.2: 1V

### Legende van plan 1.2: 1V

Beschrijving	Type	Actie
1. Valse wanden en plafonds	Advies	-
2. Mastiek ramen woning	Geen asbest	-
4. Pleisterwerk wand	Geen asbest	-
5. Onderdak	Geen asbest	-

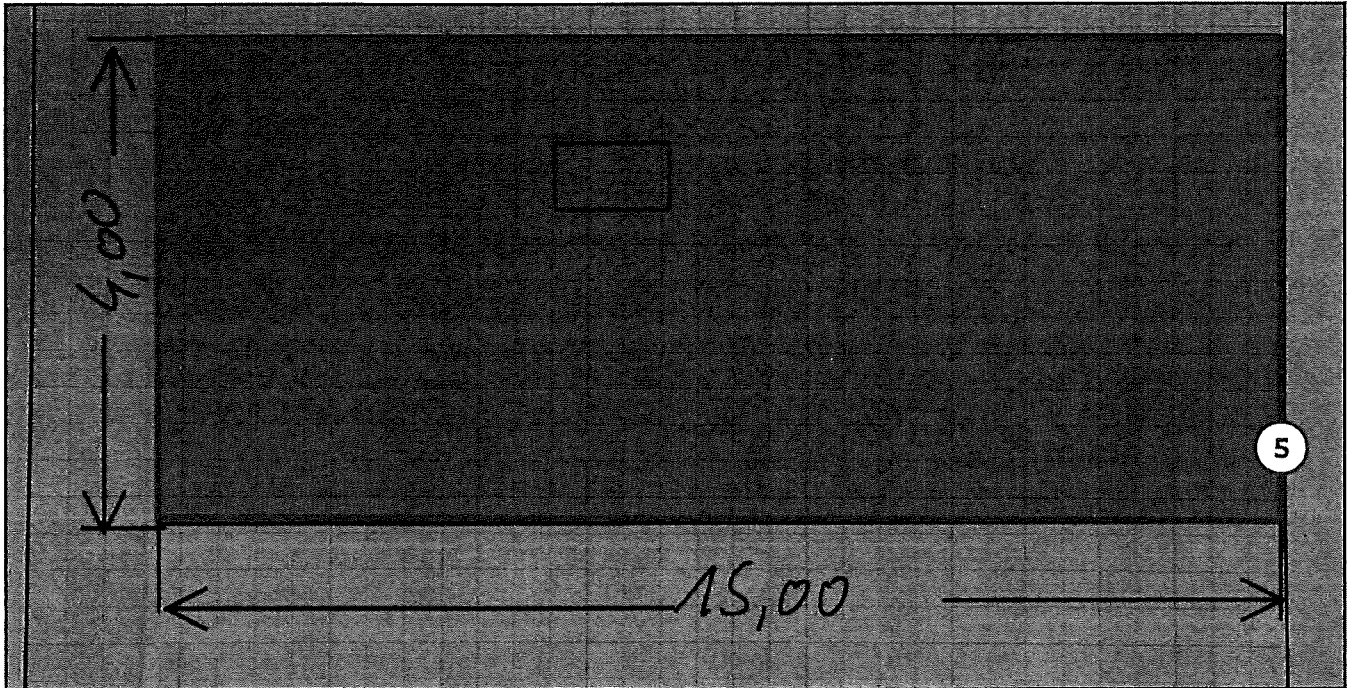
## Plan 1.3: Zolder

### Legende van plan 1.3: Zolder

Beschrijving	Type	Actie
5. Onderdak	Geen asbest	-
5.1 Code: M03	Puntmonster	-

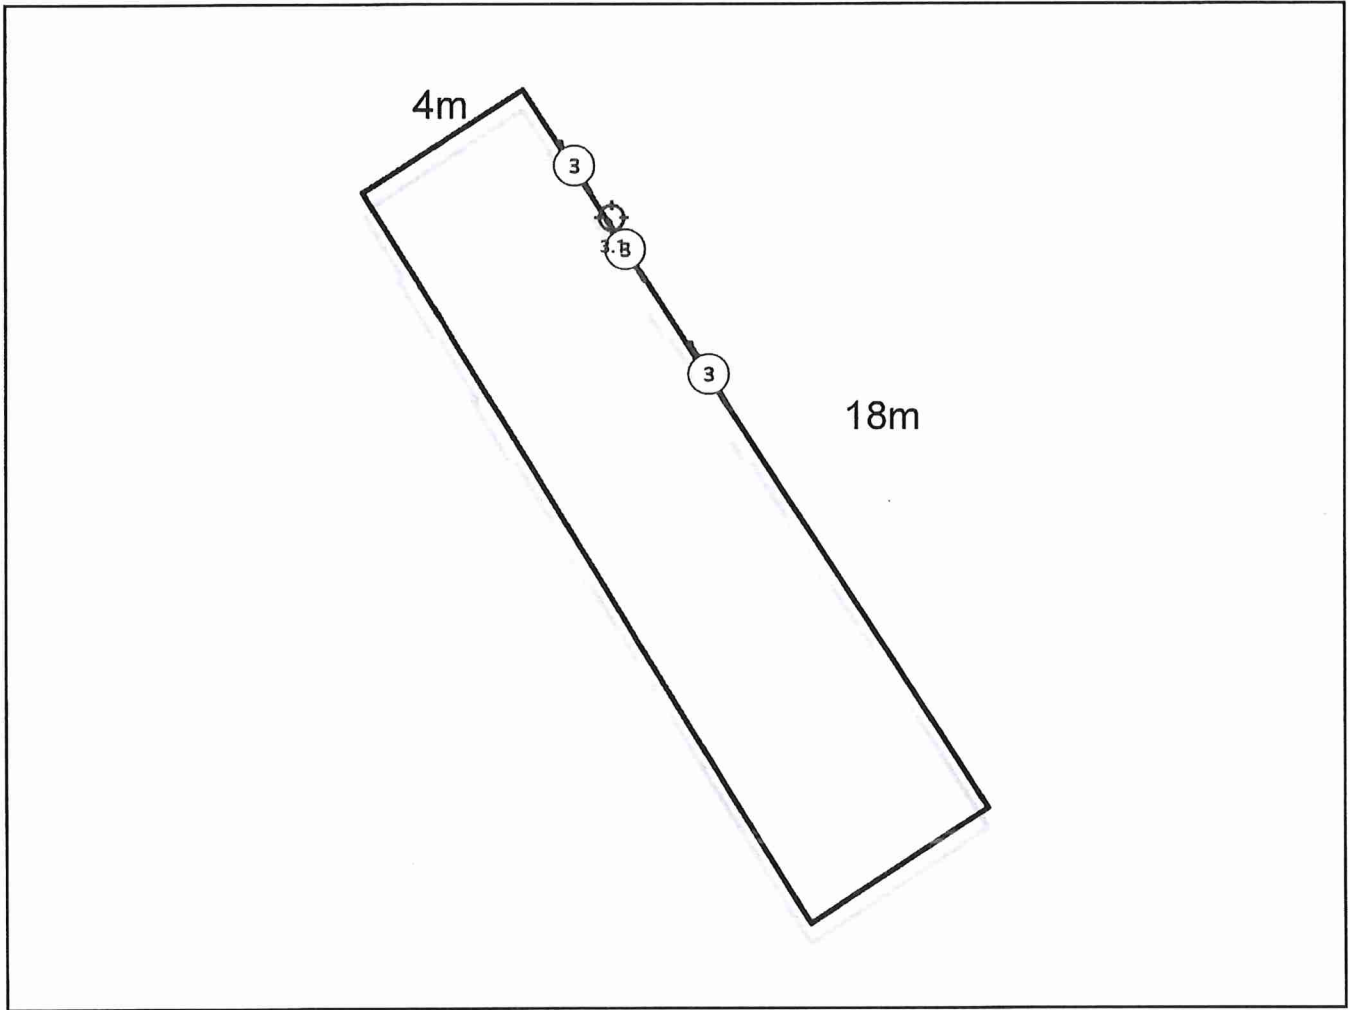
## Plan 3.1: garage

### Legende van plan 3.1: garage

Beschrijving	Type	Actie
3. Mastiek ramen garage	Geen asbest	-
3.1 Code: M05	Puntmonster	-

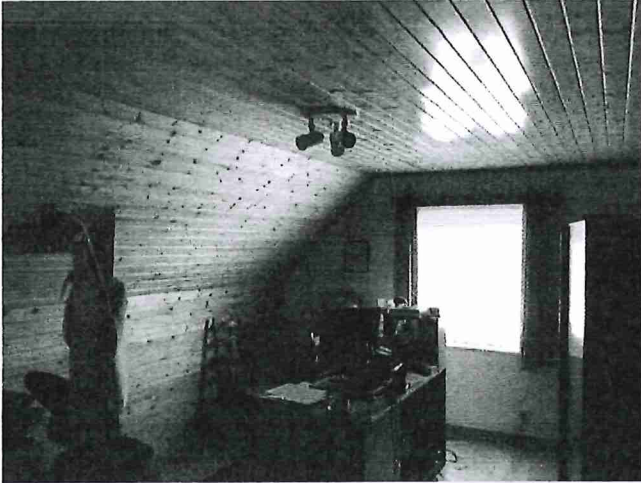
# Fiche 1: Valse wanden en plafonds

Advies

Valse wanden en valse plafonds

Vaststelling & expertise (niet-asbestverdacht)

Geen asbest

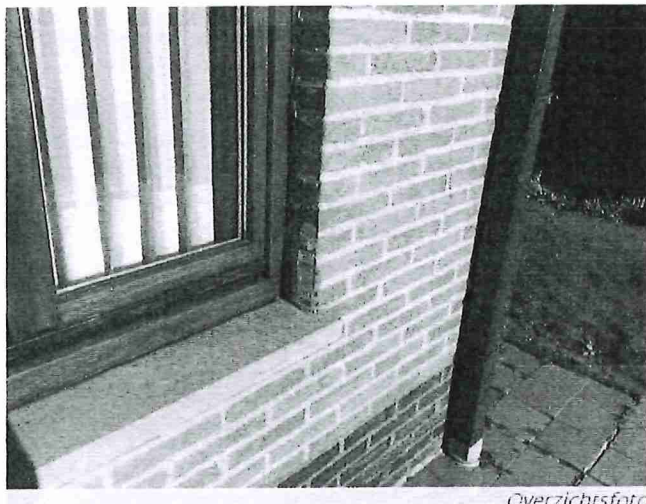
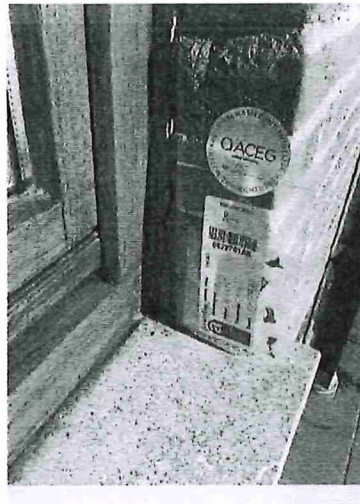
## Fiche 2: Mastiek ramen woning

Geen asbest

Geen asbest.

#	Type	Referentie	Resultaat
2.1	Puntmonster	M04	Geen asbest

Beschrijving	Mastiek ramen woning
Omgeving	Buiten
Primaire drager	Wandopening verticaal (raam, deur, ...)

<b>Bindmiddel van materiaal</b>	Kitten, mastiek, pasta
<b>Gebondenheid op basis van bindmiddel</b>	Hecht
<b>Hoeveelheid (gewicht - aantal)</b>	• 5,00 kg - 1 stuk
<b>Totaal gewicht</b>	5,00 kg
<b>Identificatiemethode</b>	Vaststelling met monstername
<b>Destructieve handeling voor identificatie</b>	Nee

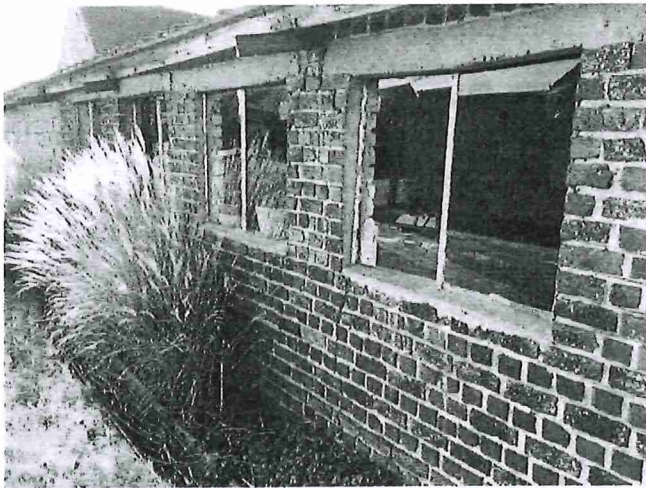
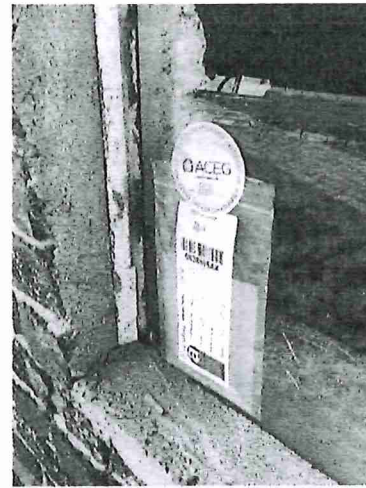
## Fiche 3: Mastiek ramen garage

Geen asbest

#	Type	Referentie	Resultaat
3.1	Puntmonster	M05	Geen asbest

Beschrijving	Mastiek ramen garage
Omgeving	Buiten
Primaire drager	Wandopening verticaal (raam, deur, ...)
Bindmiddel van materiaal	Kitten, mastiek, pasta

Gebondenheid op basis van bindmiddel	Hecht
Hoeveelheid (gewicht - aantal)	• 2,00 kg - 1 stuk
Totaal gewicht	2,00 kg
Identificatiemethode	Vaststelling met monstername
Destructieve handeling voor identificatie	Nee

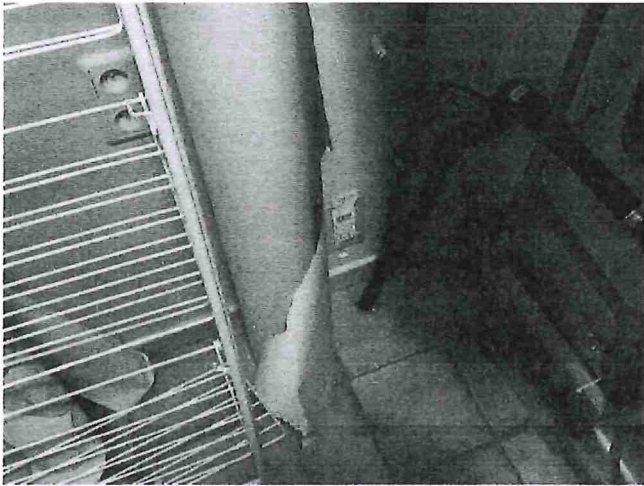
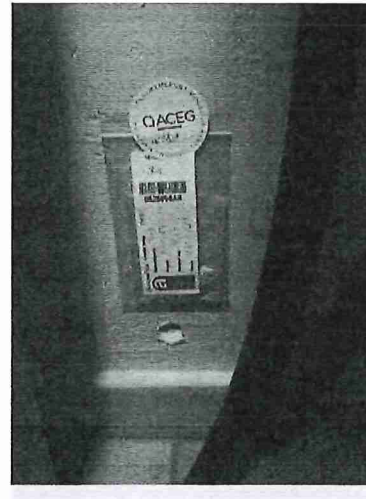
## Fiche 4: Pleisterwerk wand

Geen asbest

#	Type	Referentie	Resultaat
4.1	Mengmonster	M01	Geen asbest

Beschrijving	Pleisterwerk wand
Omgeving	Binnen
Primaire drager	Binnenwand

Bindmiddel van materiaal	Gips - kalk
Gebondenheid op basis van bindmiddel	Niet-hechtgebonden
Hoeveelheid (oppervlakte - dikte - aantal)	• 95,00 m <sup>2</sup> - 2,50 cm - 1 stuk
Totaal volume	2,375 m <sup>3</sup>
Identificatiemethode	Vaststelling met monstername
Destructieve handeling voor identificatie	Nee

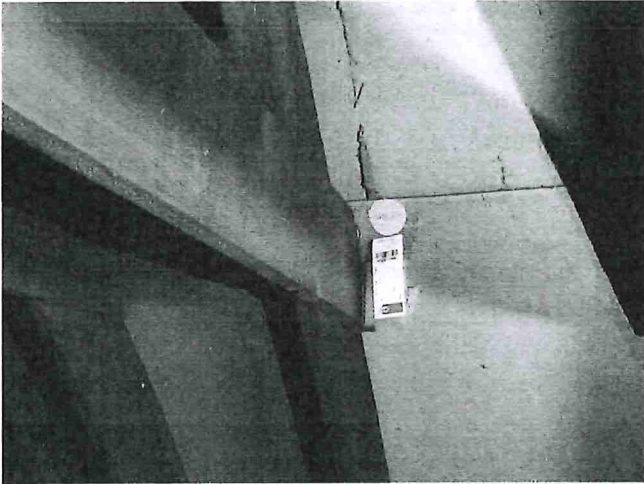
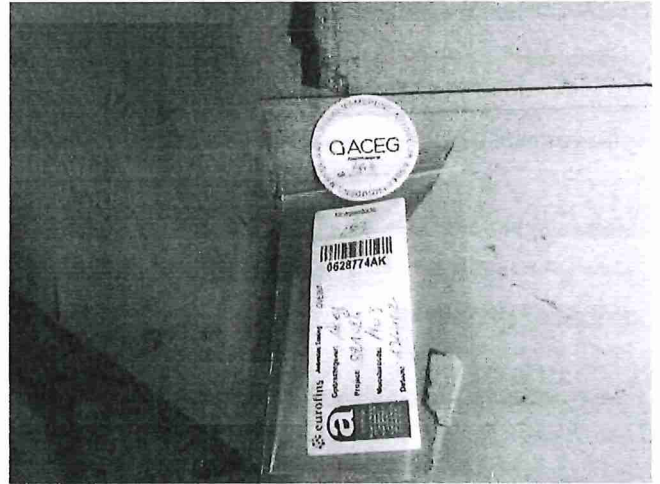
## Fiche 5: Onderdak

Geen asbest

#	Type	Referentie	Resultaat
5.1	Puntmonster	M03	Geen asbest

Beschrijving	Onderdak
Omgeving	Binnen
Primaire drager	Schuin dak

Bindmiddel van materiaal	Cement
Gebondenheid op basis van bindmiddel	Hecht
Hoeveelheid (oppervlakte - dikte - aantal)	• 160,00 m <sup>2</sup> - 1,00 cm - 1 stuk
Totaal volume	1,60 m <sup>3</sup>
Identificatiemethode	Vaststelling met monstername
Destructieve handeling voor identificatie	Nee
