# Asbestinventarisatetest

Italiëlaan 2/31, 1800 Vilvoorde

Attestnummer : 20230531-000623.000

Uitgegeven op : 31.05.2023

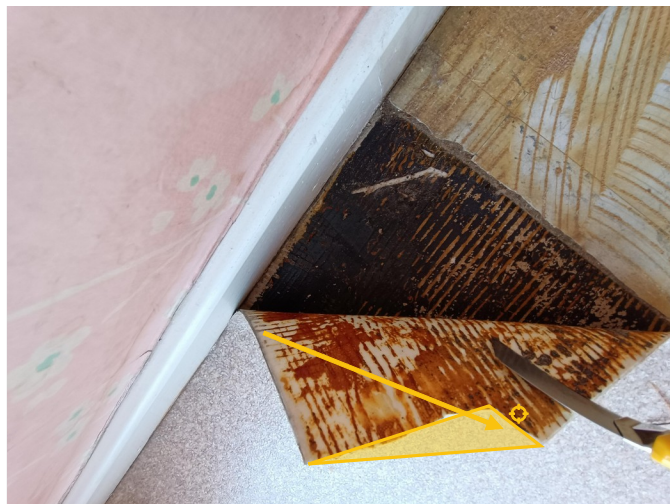
Overzichtsfoto

Detailfoto

| Eindbeoordeling materiaalisico | Laag materiaalisico en/of verlaagde kans op vezelvrijgave |

| Gebondenheid | Categorie 1: hechtgebonden in oorsprong |
| Asbestsoort (vezeltype) | Alleen chrysotiel |
| Asbestconcentratie | Laag (< 50%) |
| Afschermingsgraad van het gehele materiaal | Geheel of deels (ook) vrij aan de binnenlucht |
| Toestand van het materiaal | Licht beschadigd, licht verweerd. Intact materiaal type Pical – asbestboard of categorie III 'gebondenheid' |

| # | Type | Referentie | Resultaat |
|---|---|---|---|
| 1.1 | Puntmonster | 4 | Chrysotiel |

| Beschrijving | Vinyl met zwarte lijmlaag |
| Asbestmateriaal | Prefab - afwerking - Vloerzeil |
| Hoeveelheid (oppervlakte - aantal) | • 12,50 m <sup>2</sup> - 1 stuk |

Het asbestmateriaal valt onder de mijlpaal van 2040.

Zorgvuldig beheren

- Zorg voor een veilig beheer. Vermijd het beschadigen van het asbestmateriaal. Controleer de toestand jaarlijks op wijzigingen.

- Hermetische zone (erkend asbestverwijderaar)  
HZ, bij verwijderen van zwarte lijm veranderd de gebondenheid naar een losgebonden toestand.

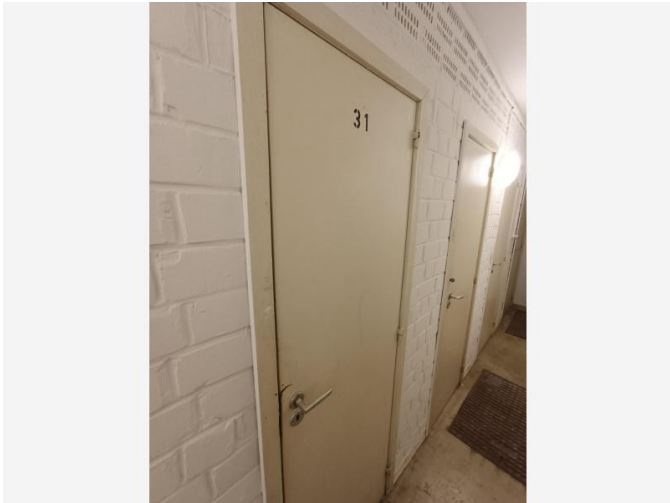
Situeringsfoto

**Reden:** Slotvaste toegangspoort, -deur of -luik

**Uitleg van de asbestdeskundige:** De sleutel om de individuele kelder te openen is niet ter beschikking gesteld.  
Kelderberging niet geïnspecteerd.

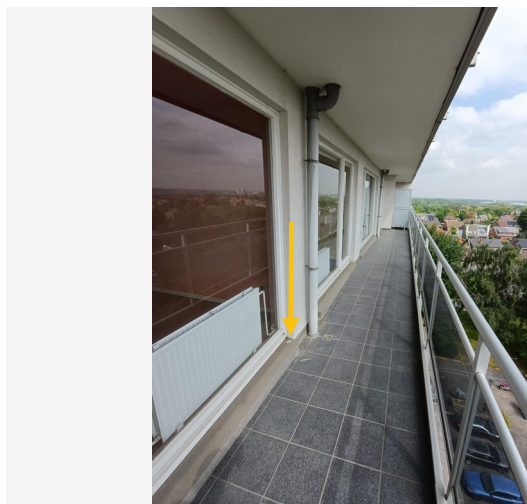
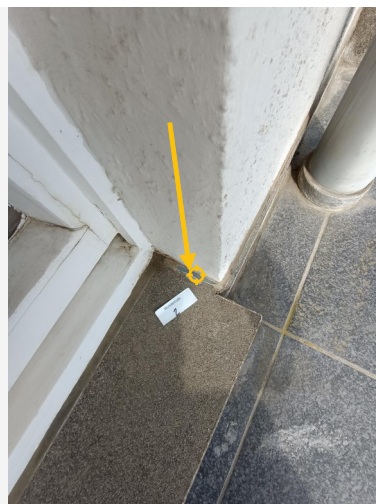
Overzichtsfoto

Detailfoto

Geen asbest

| # | Type | Referentie | Resultaat |
|---|---|---|---|
| 7.1 | Puntmonster | 2 | Geen asbest |

| Beschrijving | Mastiek ramen |
| Bindmiddel van materiaal | Kitten, mastiek, pasta |

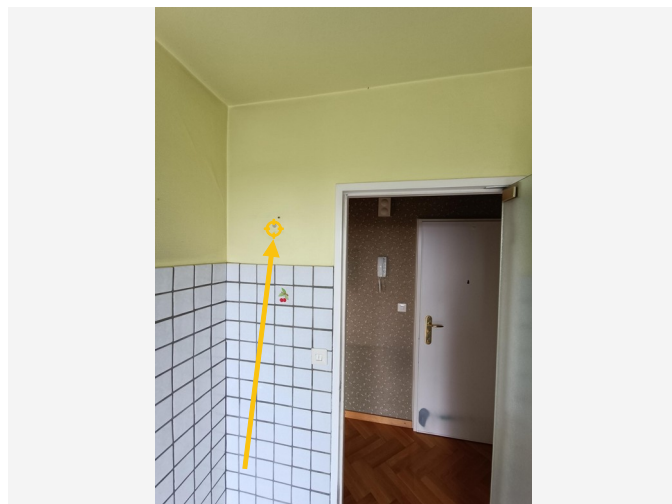
Overzichtsfoto

Detailfoto

Geen asbest

| # | Type | Referentie | Resultaat |
|---|---|---|---|
| 8.1 | Mengmonster | 1 | Geen asbest |

| Beschrijving | Pleisterwerk muren |
| Bindmiddel van materiaal | Gips - kalk |

| Hoeveelheid (oppervlakte - dikte - aantal) | <ul style="list-style-type: none"> <li>• 222,84 m<sup>2</sup> - 1,50 cm - 1 stuk</li> </ul> |
