# Asbestinventarisatetest

Nemerkendries 47A, 1570 Galmaarden

Attestnummer : 20230405-000419.000

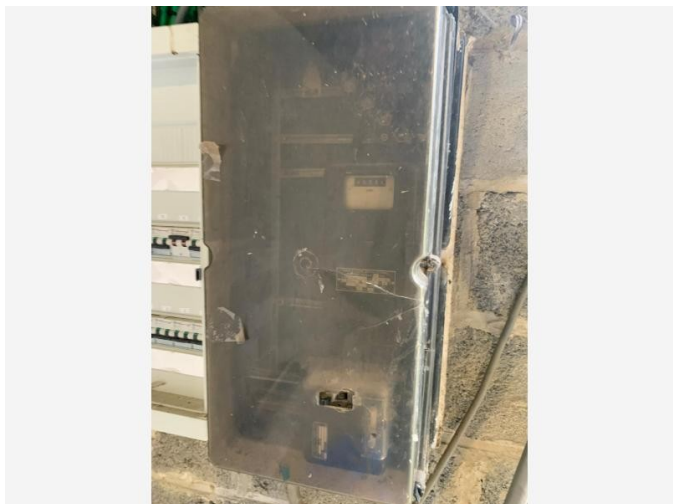
Overzichtsfoto

Detailfoto

| Eindbeoordeling materiaalrisico | Zeer laag materiaalrisico en/of zeer lage kans op vezelvrijgave |

| Asbestsoort (vezeltype) | Crocidoliet aanwezig |
| Toestand van het materiaal | Onbeschadigd, niet verweerd |

| Beschrijving | Bakeliet omhulsel elektriciteitsteller |
| Asbestmateriaal | Plaat, paneel, tablet - Type Bakeliet |

Het asbestmateriaal valt onder de mijlpaal van 2040.

Zorgvuldig beheren

- Zorg voor een veilig beheer. Vermijd het beschadigen van het asbestmateriaal. Controleer de toestand jaarlijks op wijzigingen.
- Zorg voor een veilig beheer en verwijder dit asbestmateriaal wanneer het bij werken eenvoudig bereikbaar wordt. Controleer de toestand jaarlijks op wijzigingen.

- Eenvoudige handelingen: mag via doe-het-zelf of door werknemer(s) met opleidingsattest eenvoudige handelingen  
Hechtgebonden toepassing binnen mag verwijderd worden door werknemers met opleidingsattest eenvoudige handelingen.
