# Asbestinventarisatetest

Fosselstraat 1, 1790 Affligem

Attestnummer : 20230417-000452.000

Uitgegeven op : 17.04.2023

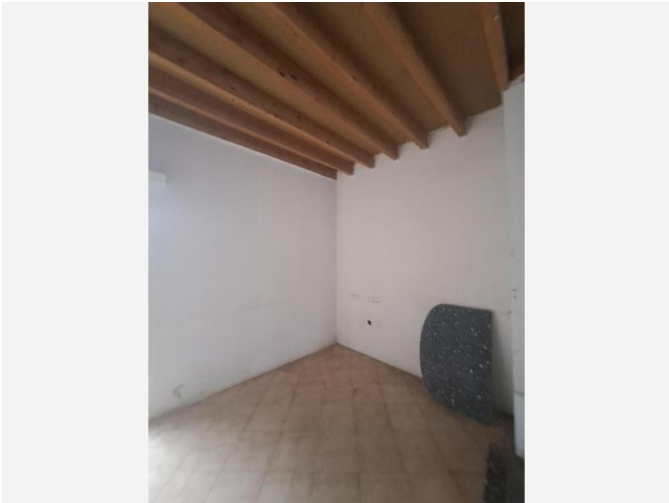
Situeringsfoto

#### Permanente beperking

**Reden:** Er is geen volledige risicobeoordeling mogelijk

**Uitleg van de asbestdeskundige:** Er werd geen staal genomen van het pleisterwerk aan de plafonds gezien de aanwezigheid van andere materialen zoals gyproc en hout, zie foto. In de niet geselecteerde locaties (zie plan), is geen pleisterwerk aanwezig

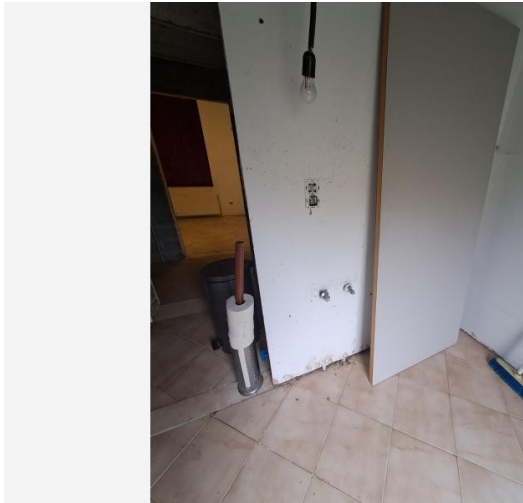
Overzichtsfoto

Geen asbest

| # | Type | Referentie | Resultaat |
|---|---|---|---|
| 2.1 | Mengmonster | 230406-FOSS1-PELMUR | Geen asbest |

| Beschrijving | Pleisterwerk muren |
| Bindmiddel van materiaal | Gips - kalk |

| Gebondenheid op basis van bindmiddel | Niet-hechtgebonden |
| Hoeveelheid (oppervlakte - dikte - aantal) | <ul style="list-style-type: none"> <li>• 450,00 m<sup>2</sup> - 1,00 cm - 1 stuk</li> </ul> |
| Opmerking | Er werden niet in alle nodige ruimtes stalen genomen gezien de aanwezigheid van gyproc. |
