# Asbestinventarisatetest

Bremwijk 16, 8370 Blankenberge

Attestnummer : 20231123-000135.000

Uitgegeven op : 23.11.2023

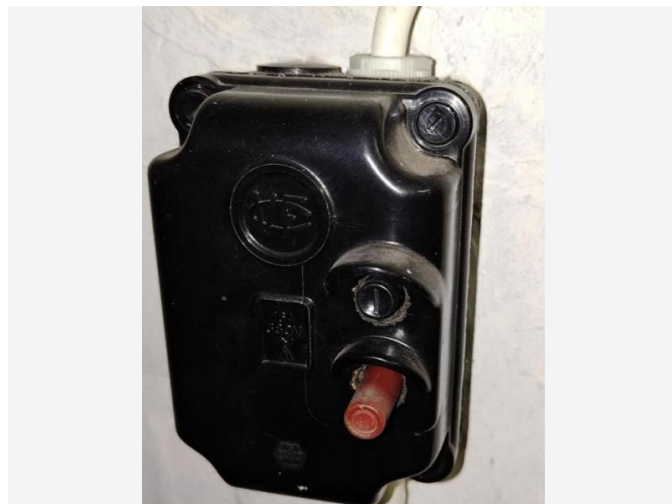
Het asbestmateriaal valt onder de mijlpaal van 2040.

Eindbeoordeling materiaalrisico	Laag materiaalrisico en/of verlaagde kans op vezelvrijgave
---------------------------------	--

Gebondenheid	Categorie 1: hechtgebonden in oorsprong
Asbestsoort (vezeltype)	Crocidoliet aanwezig
Asbestconcentratie	Laag (< 50%)
Afschermingsgraad van het gehele materiaal	Geheel of deels (ook) vrij aan de binnenlucht
Toestand van het materiaal	Onbeschadigd, niet verweerd

Beschrijving	Bakeliet Schakelaar Stookruimte +1
Omgeving	Binnen
Primaire drager	Communicatie en elektrische infrastructuur en uitrusting
Asbestmateriaal	Meszekering
Bindmiddel van asbestmateriaal	Kunststof of -hars
Gebondenheid op basis van bindmiddel	Hecht
Hoeveelheid (gewicht - aantal)	<ul style="list-style-type: none"><li>0,25 kg - 1 stuk</li></ul>
Totaal gewicht	0,25 kg
Eenvoudig bereikbaar	Ja
Bevestigingswijze	<ul style="list-style-type: none"><li>Geschroefd</li></ul>
Identificatiemethode	Vaststelling zonder monsternamen

- Zorg voor een veilig beheer. Vermijd het beschadigen van het asbestmateriaal. Controleer de toestand jaarlijks op wijzigingen.

- Eenvoudige handelingen: mag via doe-het-zelf of door werknemer(s) met opleidingsattest eenvoudige handelingen  
Toepassing kan eenvoudig gedemonteerd worden met minimaal risico op vezelvrijgave.

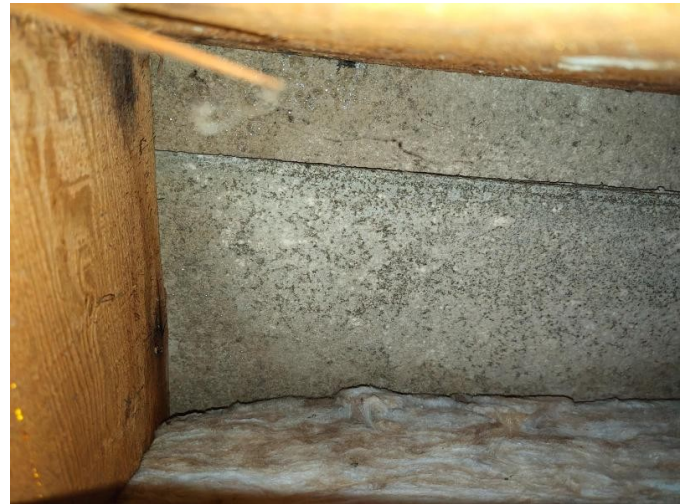
Het asbestmateriaal valt onder de mijlpaal van 2040.

Eindbeoordeling materiaalrisico	Laag materiaalrisico en/of verlaagde kans op vezelvrijgave
---------------------------------	--

Gebondenheid	Categorie 1: hechtgebonden in oorsprong
Asbestsoort (vezeltype)	Crocidoliet aanwezig
Asbestconcentratie	Laag (< 50%)
Afschermingsgraad van het gehele materiaal	Enkel randen niet afgeschermd maar geen contact met binnenluchtstromen
Toestand van het materiaal	Licht beschadigd, licht verweerd. Intact materiaal type Pical – asbestboard of categorie III 'gebondenheid'

Beschrijving	Onderdakplaten Schuin Dak Garage + Stookruimte
Omgeving	Binnen
Primaire drager	Schuin dak
Asbestmateriaal	Dak- en gevelbekleding - Plaat
Bindmiddel van asbestmateriaal	Cement
Gebondenheid op basis van bindmiddel	Hecht
Hoeveelheid (oppervlakte - dikte - aantal)	• 40,00 m <sup>2</sup> - 1,00 cm - 1 stuk
Totaal volume	0,40 m <sup>3</sup>
Eenvoudig bereikbaar	Ja

- Zorg voor een veilig beheer. Vermijd het beschadigen van het asbestmateriaal. Controleer de toestand jaarlijks op wijzigingen.

- Hermetische zone (erkend asbestverwijderaar)  
Gezien de omvang, het feit dat het materiaal bedekt is door isolatie enerzijds en vezelplaten op een andere plek, en de bevestigingswijze niet volledig bekend is (slechts klein deel zichtbaar), is het aanbevolen om de verwijdering via hermetische zone uit te voeren.

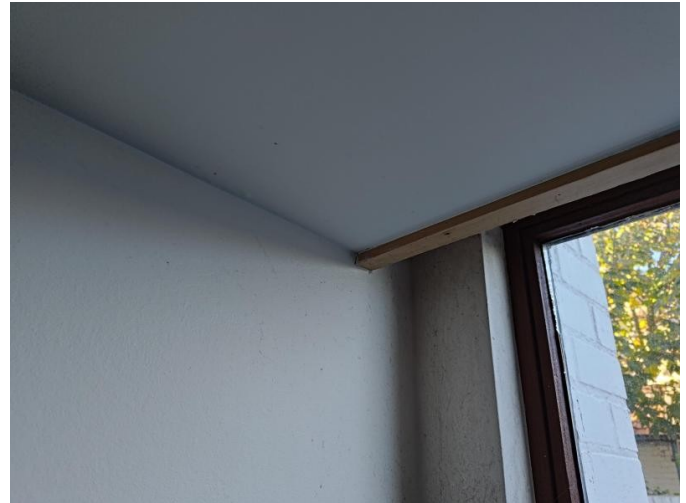
## Fiche 3: Pleisterwerk Gelijkvloers

Geen asbest

#	Type	Referentie	Resultaat
3.1	Mengmonster	2 - Pleister Plafond + Wand	Geen asbest

Beschrijving	Pleisterwerk Gelijkvloers
Omgeving	Binnen
Primaire drager	Plafond
Bindmiddel van materiaal	Gips - kalk

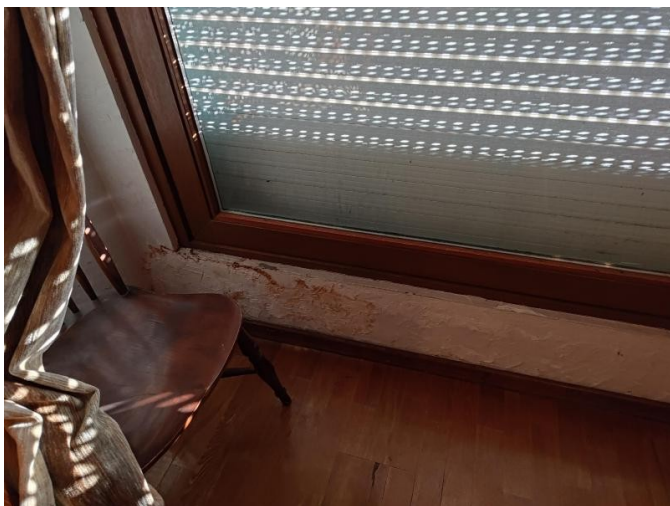
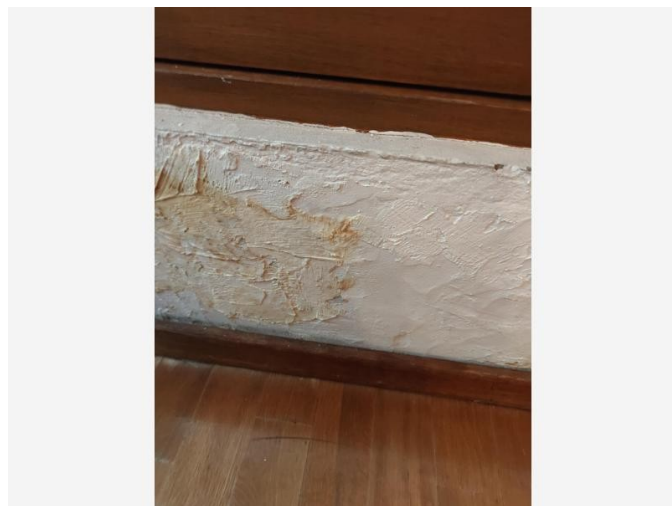
## Fiche 4: Pleisterwerk Verdieping

Geen asbest

#	Type	Referentie	Resultaat
4.1	Mengmonster	1 - Pleister Plafond + Wand	Geen asbest

Beschrijving	Pleisterwerk Verdieping
Omgeving	Binnen
Primaire drager	Binnenwand
Bindmiddel van materiaal	Gips - kalk
