# Asbestinventarisatetest

René De Pauwstraat 18, 2950 Kapellen

Attestnummer : 20250224-000476.000

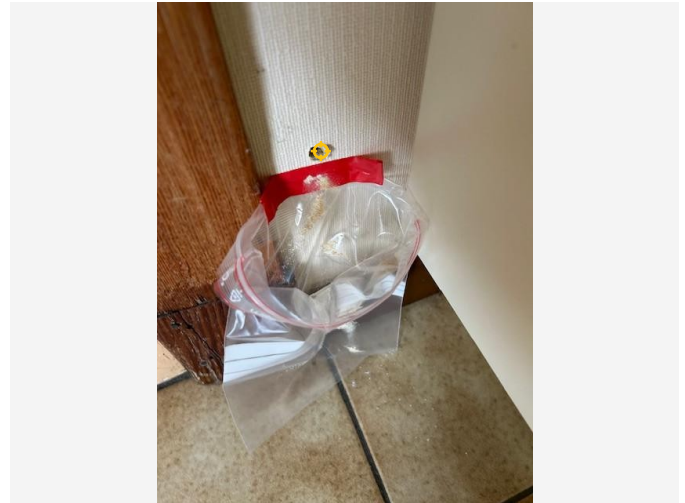
## Fiche 3: Pleister wanden

Geen asbest

#	Type	Referentie	Resultaat
3.1	Mengmonster	2437514-01	Geen asbest

<b>Beschrijving</b>	Pleister wanden
<b>Omgeving</b>	Binnen
<b>Primaire drager</b>	Binnenwand
<b>Bindmiddel van materiaal</b>	Gips - kalk
<b>Gebondenheid op basis van bindmiddel</b>	Niet-hechtgebonden
<b>Hoeveelheid (oppervlakte - dikte - aantal)</b>	• 120,00 m <sup>2</sup> - 0,20 cm - 1 stuk
<b>Totaal volume</b>	0,24 m <sup>3</sup>
<b>Identificatiemethode</b>	Vaststelling met monsternamen
<b>Destructieve handeling voor identificatie</b>	Nee
