# Asbestinventarisatetest

Overimpestraat 121, 9340 Lede

Attestnummer : 20241115-000289.000

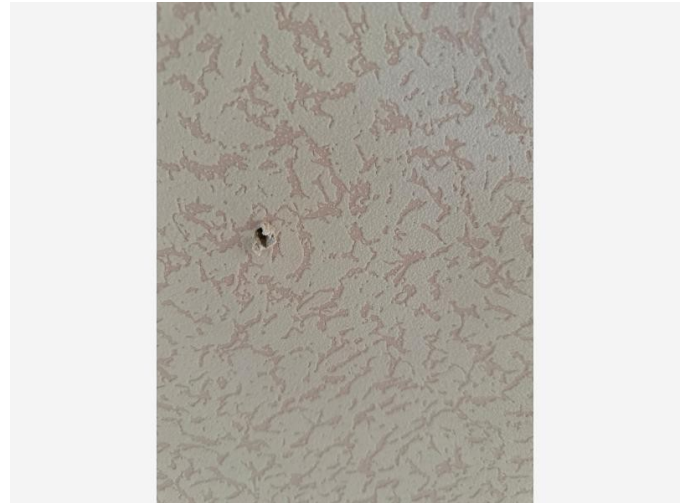
## Fiche 3: Pleisterwerk muur

Overzichtsfoto

Detailfoto

Geen asbest

| # | Type | Referentie | Resultaat |
|---|---|---|---|
| 3.1 | Mengmonster | MM01 Pleisterwerk muur | Geen asbest |

| Bindmiddel van materiaal | Gips - kalk |
| Hoeveelheid (oppervlakte - dikte - aantal) | • 110,00 m <sup>2</sup> - 0,60 cm - 1 stuk |
| Opmerking | Binnenmuren bevatten pleisterwerk. |
