# Asbestinventarisatetest

Merestraat 72, 9300 Aalst

Attestnummer : 20240917-000540.000

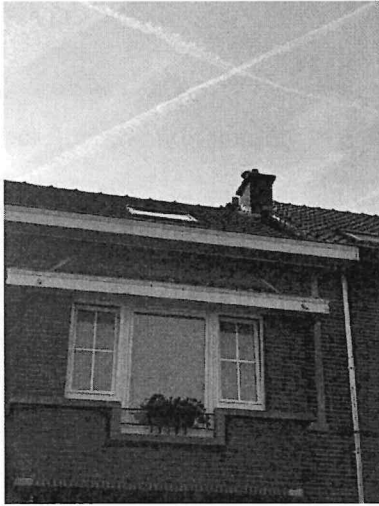
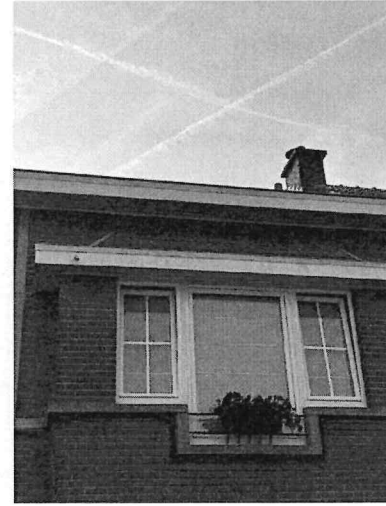
## Fiche 1: Eternit dakbedekking kapel

Asbestmateriaal

Overzichtsfoto

Detailfoto

Het asbestmateriaal valt onder de mijlpaal van 2034.

| Eindbeoordeling materiaalisico | Laag materiaalisico en/of verlaagde kans op vezelvrijgave |

| Asbestsoort (vezeltype) | Crocidoliet aanwezig |
| Toestand van het materiaal | Licht beschadigd, licht verweerd. Intact calciumsilicaatmateriaal of categorie III 'gebondenheid' |

| Beschrijving | Eternit dakbedekking kapel |
| Asbestmateriaal | Dak- en gevelbekleding - Lei, shingle |
| Hoeveelheid (oppervlakte - aantal) | • 10,00 m <sup>2</sup> - 1 stuk |
| Opmerking | De oppervlakte is een benadering, deze kon niet exact opgenomen worden door de welzijnswet. |

Verwijderen

- Zorg voor een veilig beheer. Vermijd het beschadigen van het asbestmateriaal. Controleer de toestand jaarlijks op wijzigingen.

- Eenvoudige handelingen: mag via doe-het-zelf of door werknemer(s) met opleidingsattest eenvoudige handelingen  
De plaats is eenvoudig bereikbaar met een hoogtewerker, deze mag verwijderd worden door iemand met een opleidingsattest eenvoudige handelingen.

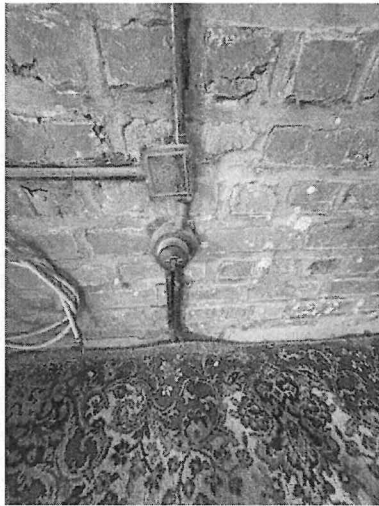
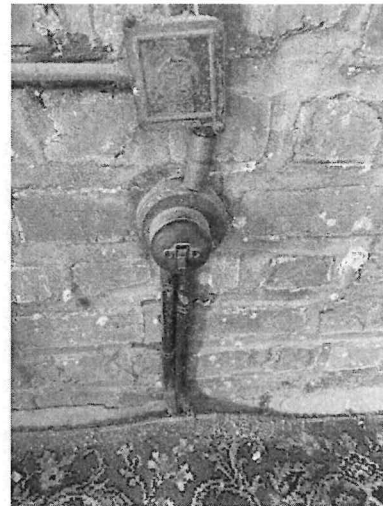
Overzichtsfoto

Detailfoto

Het asbestmateriaal valt onder de mijlpaal van 2040.

| Eindbeoordeling materiaalrisico | Laag materiaalrisico en/of verlaagde kans op vezelvrijgave |

| Asbestsoort (vezeltype) | Crocidoliet aanwezig |
| Toestand van het materiaal | Onbeschadigd, niet verweerd |

| Beschrijving | Bakeliet schakelaar |
| Asbestmateriaal | Plaat, paneel, tablet - Type Bakeliet |

Zorgvuldig beheren

- Zorg voor een veilig beheer. Vermijd het beschadigen van het asbestmateriaal. Controleer de toestand jaarlijks op wijzigingen.

- Eenvoudige handelingen: mag via doe-het-zelf of door werknemer(s) met opleidingsattest eenvoudige handelingen  
de schakelaar is eenvoudig los te schroeven van de muur.

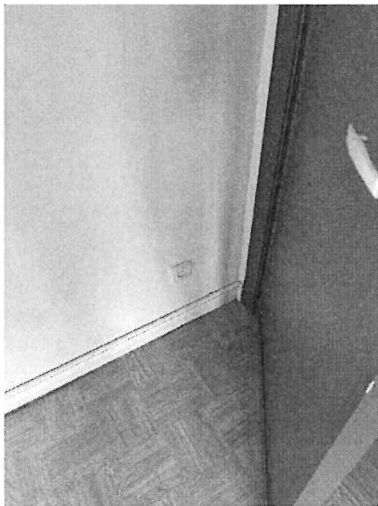
# Fiche 3: Pleisterwerken

Geen asbest

| # | Type | Referentie | Resultaat |
|---|---|---|---|
| 3.1 | Mengmonster | AM2 | Geen asbest |

| Beschrijving | Pleisterwerken |
| Bindmiddel van materiaal | Gips - kalk |

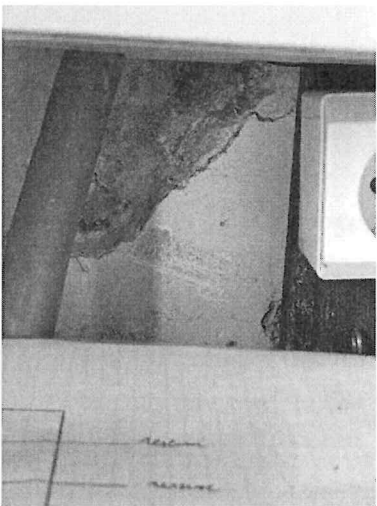
# Fiche 4: Pleisterwerken gelijkvloers

Geen asbest

| # | Type | Referentie | Resultaat |
|---|---|---|---|
| 4.1 | Mengmonster | AM1 | Geen asbest |

| Beschrijving | Pleisterwerken gelijkvloers |
| Bindmiddel van materiaal | Gips - kalk |
