Procès-verbal de contrôle d'une installation électrique en BT et TBT

NON CONFORME

Adresse de l'installation

Rue Rue Ponchaut d'Ogy
 Numéro 8
 Boîte
 Postcode 7862
 Commune OGY
 Pays Belgique

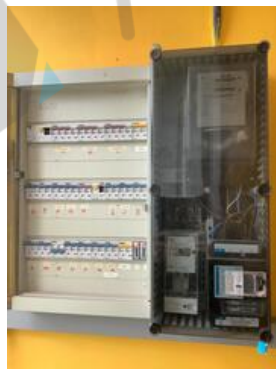
Image du tableau de repartition et de manoeuvre:

Contrôle visuel (général)	NOK	Contact direct	OK	Contact indirect	OK
Raccordement	OK	schéma en annexe par Aceg asbl	NA		
Liaisons équipotentielles	PB	Section des conducteurs	OK		
Continuité	OK	Éclairage / machines	NVT

15.10 Obturer les ouvertures non utilisées du tableau ou coffret (Livre 1 Section 5.1.4. et 4.2.2.3.)
