# Asbestinventarisatetest

Wilgierlaan 6, 9500 Geraardsbergen

Attestnummer : **20240814-000243.000**

Uitgegeven op : **14.08.2024**

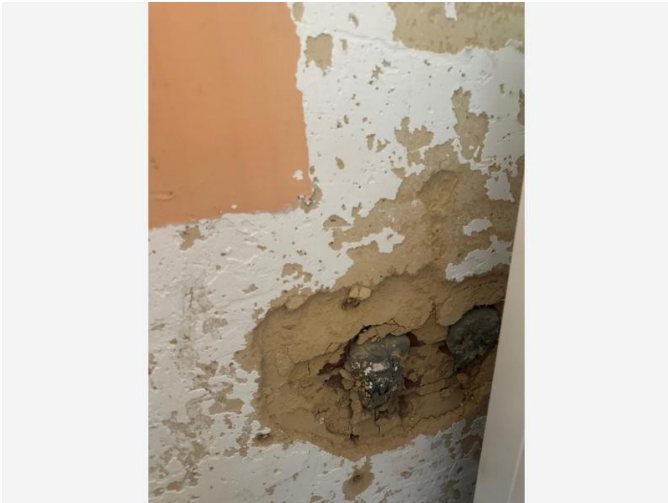
# Fiche 1: Pleister muren

Geen asbest

## Conclusie

#	Type	Referentie	Resultaat
1.1	Mengmonster	277/01	Geen asbest

Beschrijving	Pleister muren
Omgeving	Binnen
Primaire drager	Binnenwand
Bindmiddel van materiaal	Gips - kalk
Gebondenheid op basis van bindmiddel	Niet-hechtgebonden
Hoeveelheid (oppervlakte - dikte - aantal)	• 362,00 m <sup>2</sup> - 0,50 cm - 1 stuk
Totaal volume	1,81 m <sup>3</sup>
Identificatiemethode	Vaststelling met monstername
Destructieve handeling voor identificatie	Nee
Opmerking	<p>De woonkamer is volledig opnieuw bepleistert geweest, de gang was grotendeels afgekap.</p> <p>stalen zijn genomen daar waar het oude pleisterwerk toegankelijk was voor staalname</p>

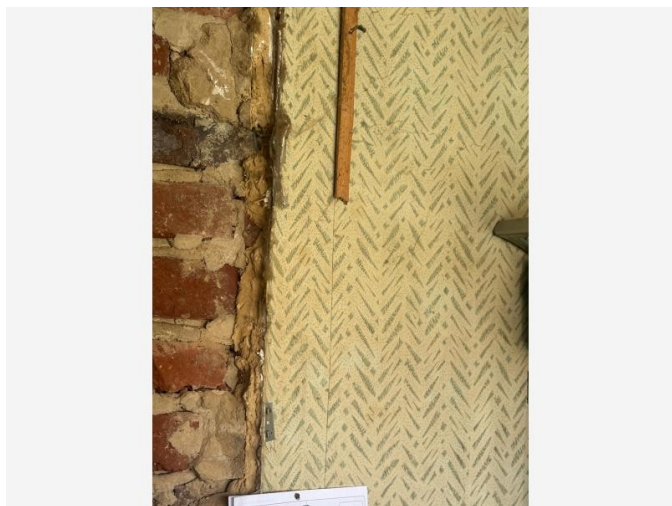
### Conclusie

Geen asbest

#	Type	Referentie	Resultaat
2.1	Puntmonster	277/04	Geen asbest

<b>Beschrijving</b>	Vinyl keukenmuur
<b>Omgeving</b>	Binnen
<b>Primaire drager</b>	Binnenwand
<b>Bindmiddel van materiaal</b>	Karton - papier - viltachtig
<b>Gebondenheid op basis van bindmiddel</b>	Niet-hechtgebonden
<b>Hoeveelheid (oppervlakte - aantal)</b>	• 8,00 m <sup>2</sup> - 1 stuk
<b>Totale oppervlakte</b>	8,00 m <sup>2</sup>
<b>Identificatiemethode</b>	Vaststelling met monstername
<b>Destructieve handeling voor identificatie</b>	Nee

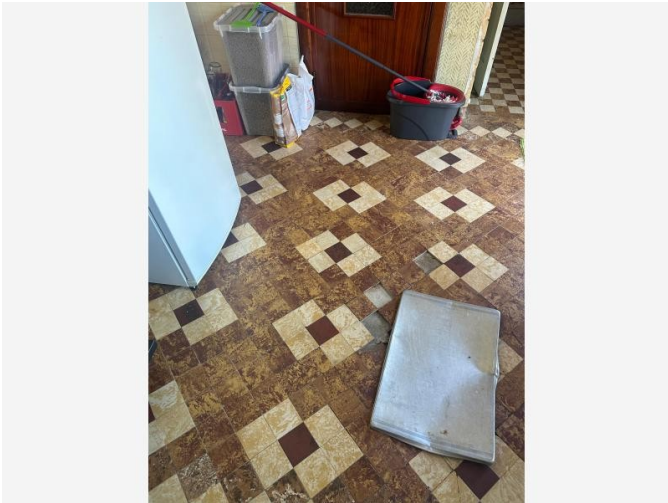
## Fiche 3: Tegels Keuken

Geen asbest

## Conclusie

#	Type	Referentie	Resultaat
3.1	Puntmonster	277/03	Geen asbest

Beschrijving	Tegels Keuken
Omgeving	Binnen
Primaire drager	Vloer
Bindmiddel van materiaal	Cement
Gebondenheid op basis van bindmiddel	Hecht
Hoeveelheid (oppervlakte - dikte - aantal)	• 18,00 m <sup>2</sup> - 2,00 cm - 1 stuk
Totaal volume	0,36 m <sup>3</sup>
Identificatiemethode	Vaststelling met monstername
Destructieve handeling voor identificatie	Nee

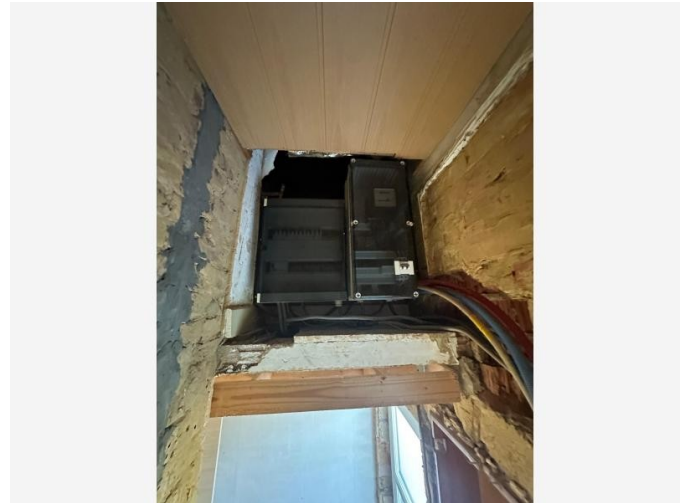
## Conclusie

Geen asbest

#	Type	Referentie	Resultaat
4.1	Mengmonster	277/02	Geen asbest

Beschrijving	Pleister plafonds
Omgeving	Binnen
Primaire drager	Plafond
Bindmiddel van materiaal	Gips - kalk
Gebondenheid op basis van bindmiddel	Niet-hechtgebonden
Hoeveelheid (oppervlakte - dikte - aantal)	• 126,00 m <sup>2</sup> - 0,30 cm - 1 stuk
Totaal volume	0,378 m <sup>3</sup>
Identificatiemethode	Vaststelling met monstername
Destructieve handeling voor identificatie	Nee
Opmerking	De woonkamer, badkamer en slaapkamers waren de plafonds afgewerkt met houten latten, de stalen zijn genomen daar waar het oude pleisterwerk nog zichtbaar was en toegankelijk voor bemonstering
