# Asbestinventarisatattest

Korte Massemsesteenweg 60/21, 9230 Wetteren

Attestnummer : 20250403-000380.000

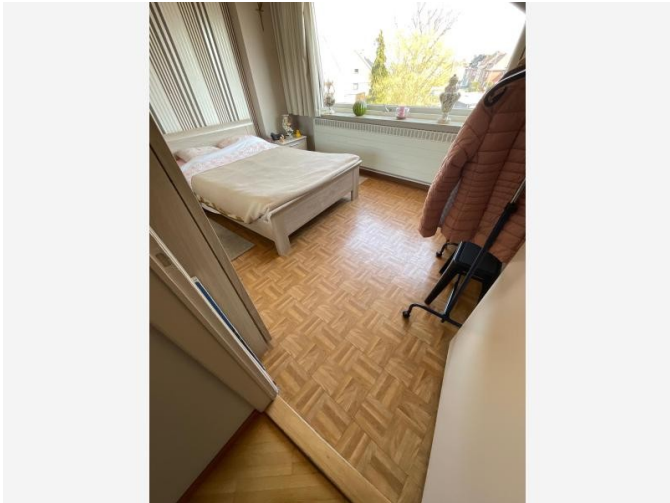
| Fiche 3: Vloerzeil type: novilon..... | 17 |

Geen asbesthoudend type vloerzeil

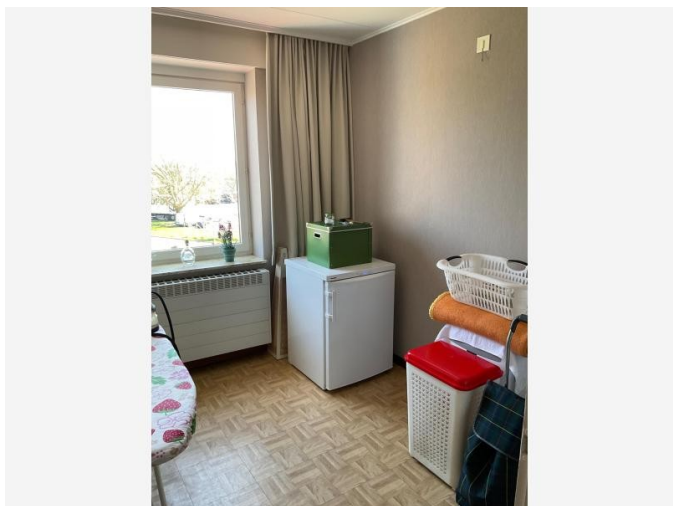
| Fiche 4: Plafonds en wanden in Gyproc..... | 18 |

Muren en plafond in Gyproc. Geen smeerlaag vast te stellen. Niet asbest verdacht
