# Asbestinventarisatetest

41077A0056/00E000

Attestnummer : **20250318-000035.000**

Uitgegeven op : **18.03.2025**

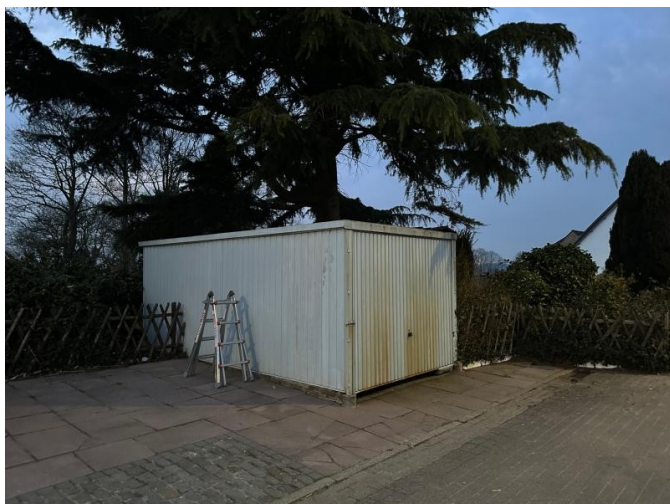
Vrije foto

### Advies

De garagebox is opgebouwd uit staalplaten.

Geen asbest

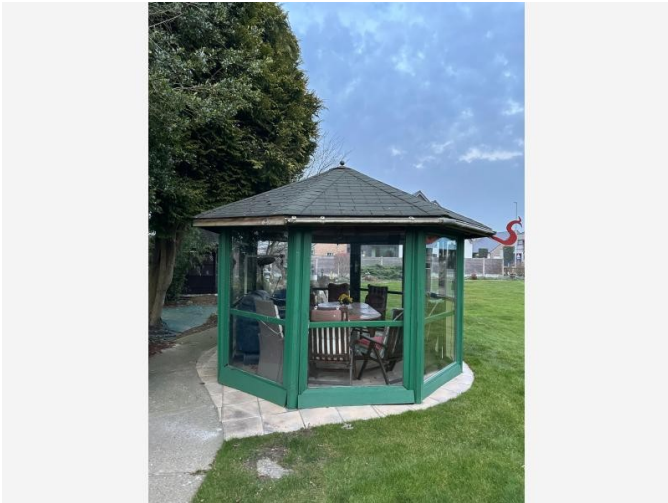
Overzichtsfoto

## Fiche 2: roofing shingels

Geen asbest

| Beschrijving | roofing shingels |
| Bindmiddel van materiaal | Bitumen (roofing, teer, asfalt) |
