# Asbestinventarisatetest

Attestnummer : 20250318-000037.001

Uitgegeven op : 26.03.2025

**Niet-asbestveilig**

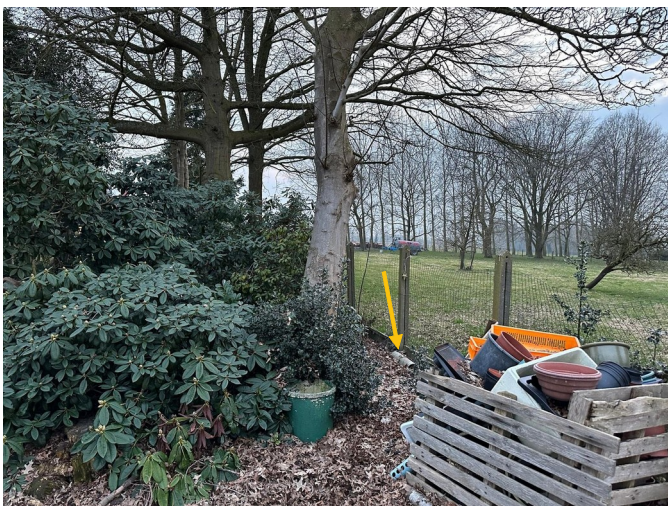
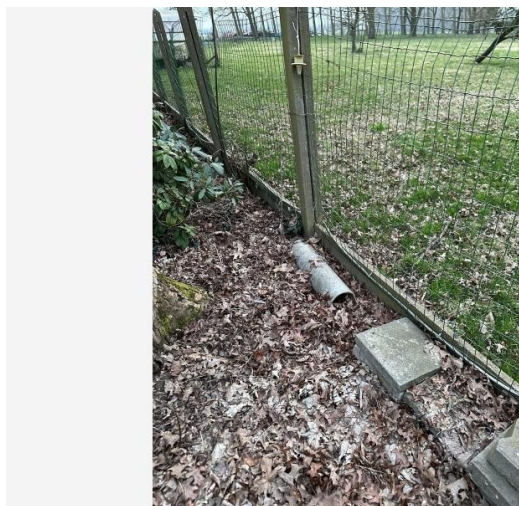
Overzichtsfoto

| Beschrijving | asbestcement buis |
| Aanwezige resten | De buis in achtertuinzone is nog in goede staat er zijn geen resten of afval in de nabijheid. |
| Asbestmaterialen | <ul style="list-style-type: none"><li>• Verloren bekisting - Buis, koker</li></ul> |
| Bindmiddel van asbestmateriaal | Cement |
| Gebondenheid op basis van bindmiddel | Hecht |
| Hoeveelheid (gewicht - aantal) | <ul style="list-style-type: none"><li>• 10,00 kg - 1 stuk</li></ul> |

Het asbestmateriaal valt onder de mijlpaal van 2040.

**Dringend verwijderen**

- Verwijder het asbestafval.

- Eenvoudige handelingen: mag via doe-het-zelf of door werknemer(s) met opleidingsattest eenvoudige handelingen  
Ruim het asbestafval en uw beschermende kledij correct op na de werken.
  - Trek beschermende kledij aan: een aansluitend stofmasker (beschermingsklasse FFP3), een wegwerpoverall en afspoelbare schoenen. U vindt deze spullen bij de betere doe-het-zelfzaak of een gespecialiseerde bouwhandel.
  - Stop asbestafval in een dubbele verpakking en hou het zo intact mogelijk. Gebruik een verpakking die aangepast is aan de grootte van de stukken asbest.
  - Hou asbestafval gescheiden van andere soorten bouwafval.
  - Vouw de verontreinigde afdekfolies op en stop ze goed verpakt bij het asbestafval.
  - Hebt u binnenshuis asbest verwijderd? Ga zeker niet stofzuigen, maar maak alles schoon met water. Stop

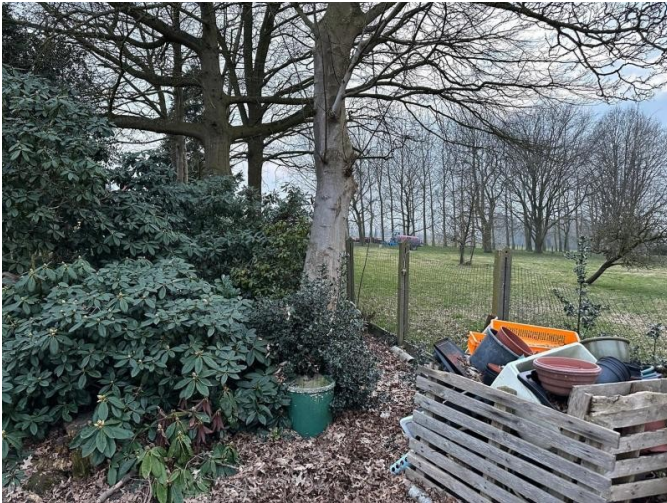
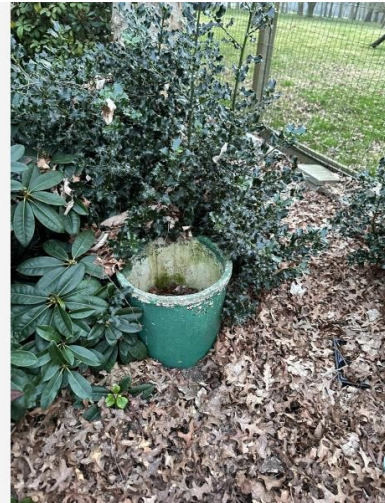
Overzichtsfoto

| Beschrijving | bloempot in asbestcement |
| Aanwezige resten | De pot in achtertuinzone is nog in goede staat er zijn geen resten of afval in de nabijheid. |
| Asbestmaterialen | <ul style="list-style-type: none"><li>• Bak, reservoir, kuip, bloembak</li></ul> |
| Bindmiddel van asbestmateriaal | Cement |
| Gebondenheid op basis van bindmiddel | Hecht |
| Hoeveelheid (gewicht - aantal) | <ul style="list-style-type: none"><li>• 12,00 kg - 1 stuk</li></ul> |

Het asbestmateriaal valt onder de mijlpaal van 2040.

**Dringend verwijderen**

- Verwijder het asbestafval.

- Eenvoudige handelingen: mag via doe-het-zelf of door werknemer(s) met opleidingsattest eenvoudige handelingen  
Ruim het asbestafval en uw beschermende kledij correct op na de werken.
  - Trek beschermende kledij aan: een aansluitend stofmasker (beschermingsklasse FFP3), een wegwerpoverall en afspoelbare schoenen. U vindt deze spullen bij de betere doe-het-zelfzaak of een gespecialiseerde bouwhandel.
  - Stop asbestafval in een dubbele verpakking en hou het zo intact mogelijk. Gebruik een verpakking die aangepast is aan de grootte van de stukken asbest.
  - Hou asbestafval gescheiden van andere soorten bouwafval.
  - Vouw de verontreinigde afdekfolies op en stop ze goed verpakt bij het asbestafval.
  - Hebt u binnenshuis asbest verwijderd? Ga zeker niet stofzuigen, maar maak alles schoon met water. Stop

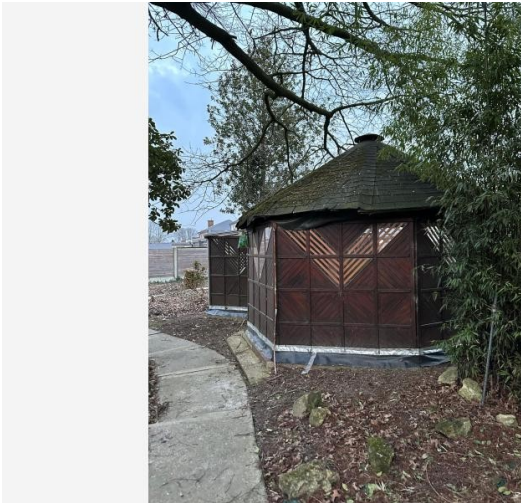
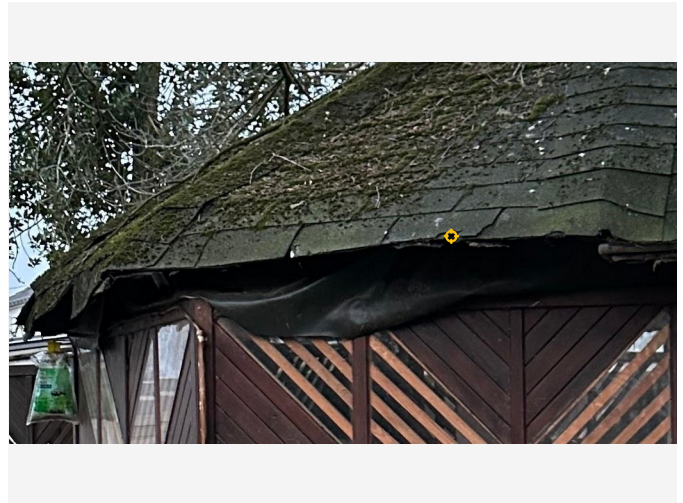
## Fiche 3: roofing shingels

Geen asbest

| # | Type | Referentie | Resultaat |
|---|---|---|---|
| 3.1 | Puntmonster | 031 10-03-2025 (F1) | Geen asbest |

| Beschrijving | roofing shingels |
| Primaire drager | Schuin dak |
| Bindmiddel van materiaal | Bitumen (roofing, teer, asfalt) |
