# Asbestinventarisatetest

Sint Jobstraat 24, 9300 Aalst

Attestnummer : 20230908-000098.000

Uitgegeven op : 08.09.2023

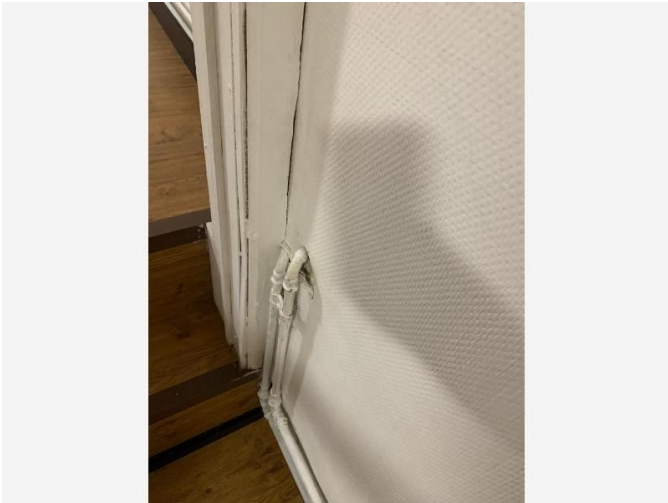
Overzichtsfoto

## Fiche 2: Pleisterwerk wand

Geen asbest

Beschrijving	Pleisterwerk wand
Omgeving	Binnen
Primaire drager	Binnenwand

<b>Bindmiddel van materiaal</b>	Gips - kalk
<b>Gebondenheid op basis van bindmiddel</b>	Niet-hechtgebonden
<b>Hoeveelheid (oppervlakte - dikte - aantal)</b>	• 190,00 m <sup>2</sup> - 0,30 cm - 1 stuk
<b>Totaal volume</b>	0,57 m <sup>3</sup>
<b>Identificatiemethode</b>	Vaststelling met monstername
<b>Destructieve handeling voor identificatie</b>	Nee

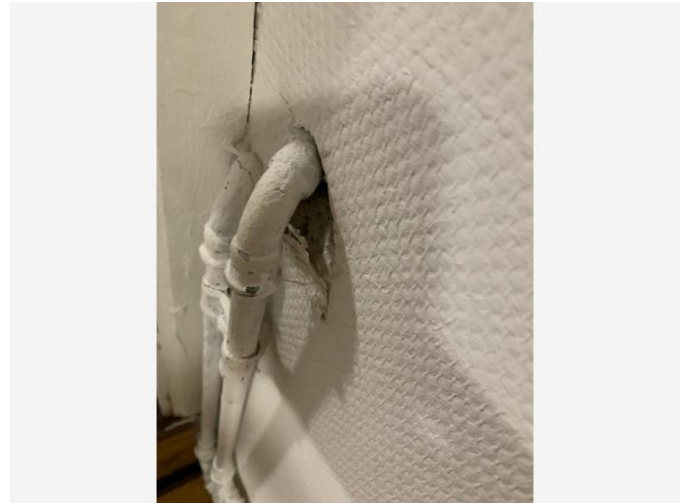
Detailfoto

#	Type	Referentie	Resultaat
2.1	Mengmonster	MM01 Pleisterwerk wand	Geen asbest
