Keuringsverslag van een elektrische laagspanning- en zeer lage spanningsinstallatie

NIET CONFORM

Straatnaam Oude Aardeweg
Huisnummer 20
Busnummer 5
Postcode 9300
Gemeente AALST
Land België

Controlebezoek van een huishoudelijke installatie volgens (KB 08/09/2019) - AREI Boek 1- 6.5. en 4.2.4.3.

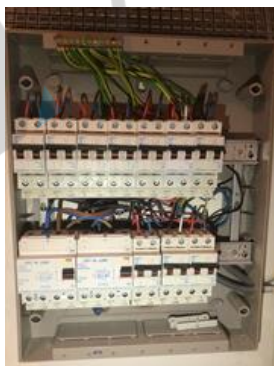
Afbeelding schakel- en verdeelbord:

15.09 De genaakbare, naakte onder spanning staande delen zijn onvoldoende afgeschermd. (Boek 1 Afdeling 5.1.4. en 4.2.2.3.)

15.10 Niet gebruikte invoeringen van het verdeelbord zijn niet correct of onvoldoende afgedicht. (Boek 1 Afdeling 5.1.4. en 4.2.2.3.)
