# Asbestinventarisatetest

Ouden Aardeweg 20/5, 9300 Aalst

Attestnummer : 20230907-000413.000

## Niet-asbestveilig

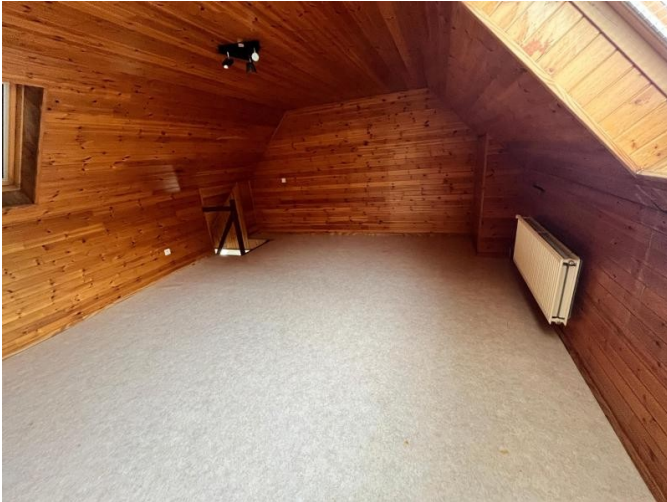
## Fiche 2: Muur & plafondbekleding in houten planchetten

Geen mogelijkheid tot bemonstering van pleisterwerk op verdiep 3. Muur en plafond zijn bekleed in houten planchetten.

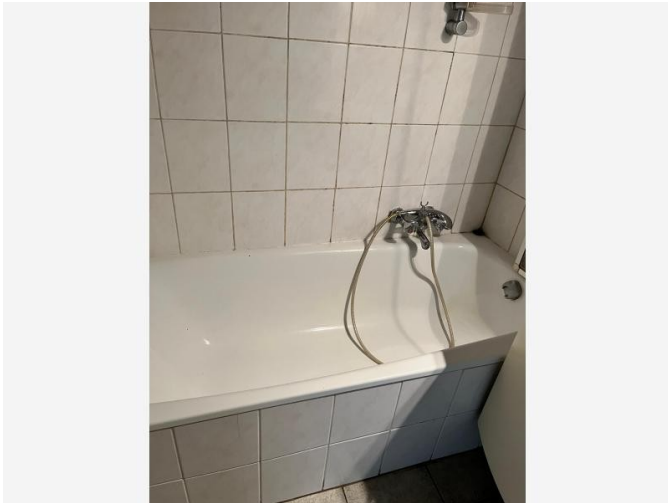
Er kon geen bewijs van de tegellijm worden aangeleverd. Deze kan dus mogelijk asbest bevatten.

Identificatiemethode	Redelijk vermoeden
Primaire drager	Binnenwand
(Asbest)materiaal	In-situ afwerkingslagen - Lijm laag
Bindmiddel	Lijm
Gebondenheid bindmiddel	Hecht

Er wordt aangeraden om dit te onderzoeken bij grondige renovatiewerken. Dit kon niet worden bemonsterd zonder destructief onderzoek.
