# Asbestinventarisatetest

Merendreestraat 15, 9850 Deinze

Attestnummer : 20240104-000228.000

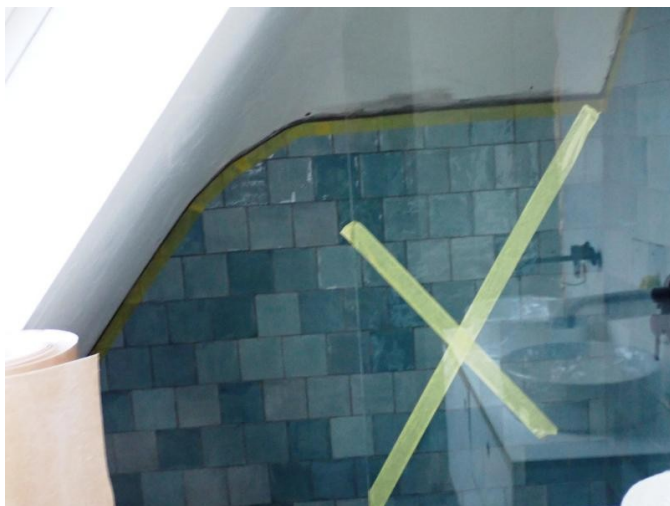
Vrije foto

Het oud tegelwerk werd volledig verwijderd en nieuw aangebracht in 2023.

Identificatiemethode	Vaststelling & expertise (niet-asbestverdacht)
Primaire drager	Binnenwand
(Asbest)materiaal	In-situ afwerkingslagen - Lijm laag
Bindmiddel	Lijm
Gebondenheid bindmiddel	Hecht

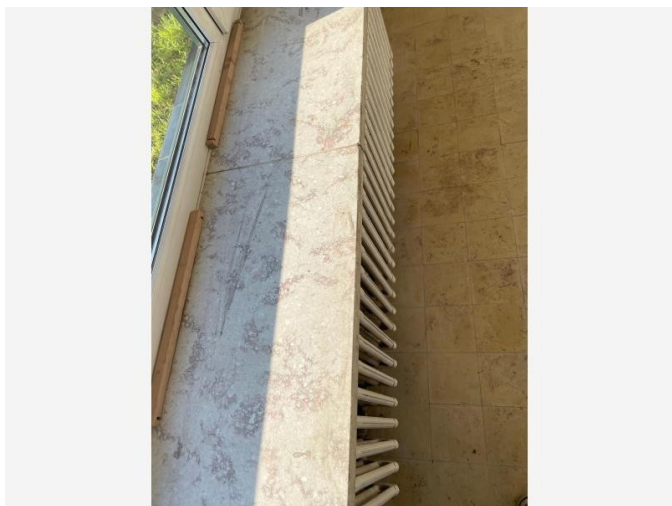
Vrije foto

De vensterbanken & dorpels zijn vervaardigd uit natuursteen, hout of andere niet verdachte materialen.

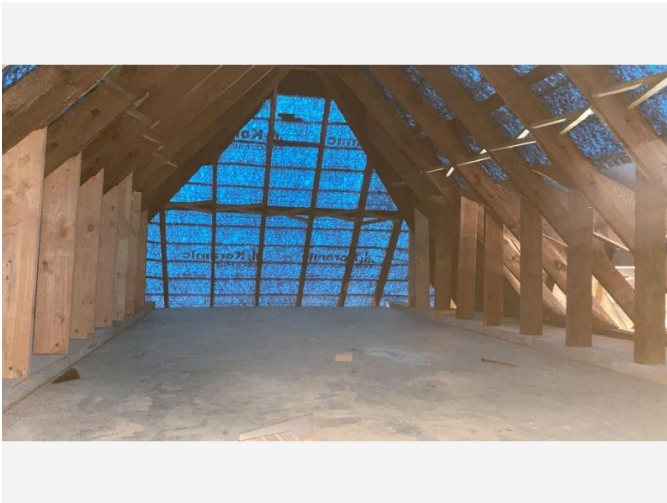
Vrije foto

Het oud onderdak werd volledig verwijderd en nieuw aangebracht in 2023.

Identificatiemethode	Vaststelling & expertise (niet-asbestverdacht)
Primaire drager	Schuin dak
(Asbest)materiaal	Dak- en gevelbekleding - Plaat
Bindmiddel	Cement
Gebondenheid bindmiddel	Hecht

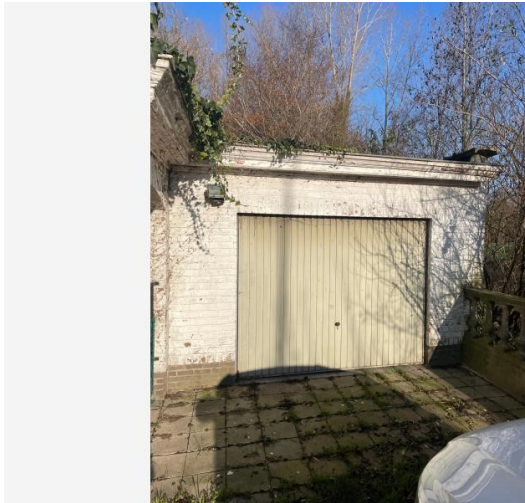
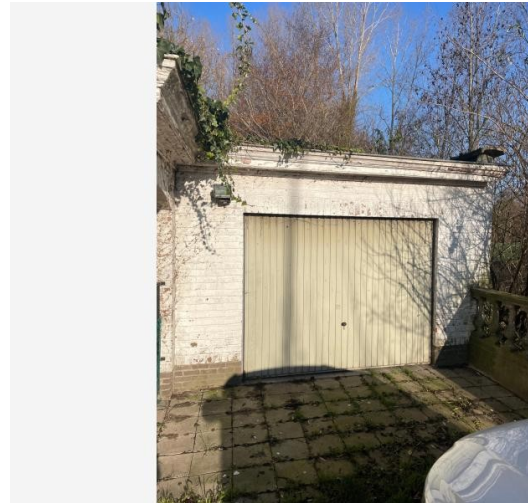
Geen asbest

#	Type	Referentie	Resultaat
4.1	Puntmonster	9	Geen asbest

Beschrijving	Dakbedekking met roofing
Omgeving	Buiten
Primaire drager	Plat dak
Bindmiddel van materiaal	Bitumen (roofing, teer, asfalt)

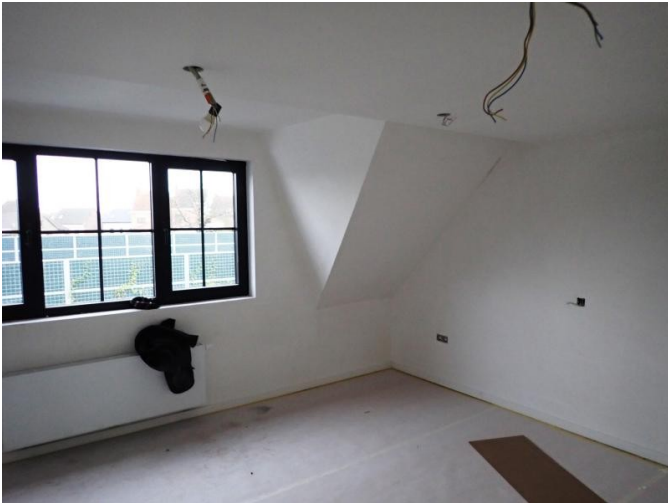
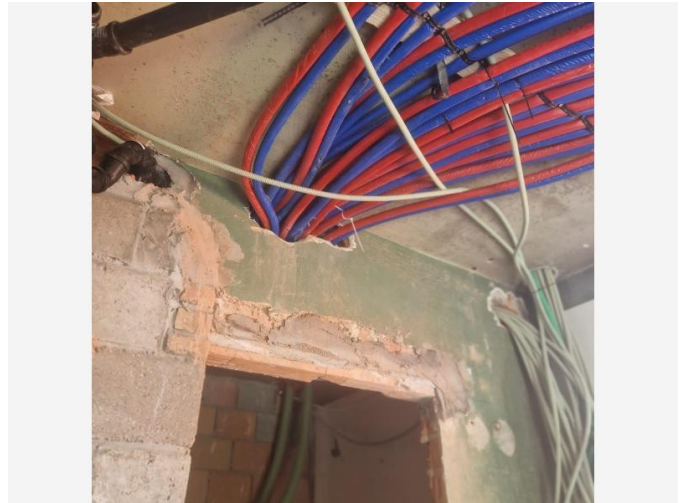
# Fiche 5: Pleisterwerk plafond

Geen asbest

Beschrijving	Pleisterwerk plafond
Omgeving	Binnen
Primaire drager	Plafond
Bindmiddel van materiaal	Gips - kalk
Gebondenheid op basis van bindmiddel	Niet-hechtgebonden
Hoeveelheid (oppervlakte - dikte - aantal)	• 150,00 m <sup>2</sup> - 1,00 cm - 1 stuk

<b>Totaal volume</b>	1,50 m <sup>3</sup>
<b>Identificatiemethode</b>	Vaststelling met bewijsdocument, zonder monstername
<b>Destructieve handeling voor identificatie</b>	Nee
<b>Opmerking</b>	Alle pleisterwerken plafonds werden verwijderd tot op drager en nieuw aangebracht in 2023.

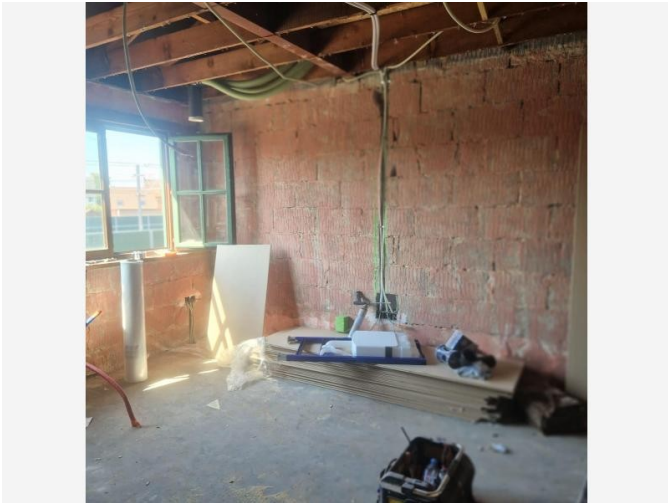
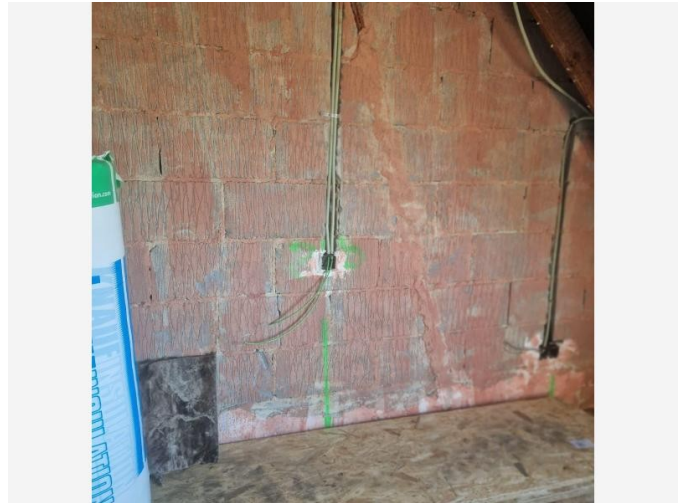
Geen asbest

Beschrijving	Pleisterwerk muur
Omgeving	Binnen
Primaire drager	Binnenwand
Bindmiddel van materiaal	Gips - kalk
Gebondenheid op basis van bindmiddel	Niet-hechtgebonden
Hoeveelheid (oppervlakte - dikte - aantal)	• 250,00 m <sup>2</sup> - 1,00 cm - 1 stuk

<b>Totaal volume</b>	2,50 m <sup>3</sup>
<b>Identificatiemethode</b>	Vaststelling met bewijsdocument, zonder monstername
<b>Destructieve handeling voor identificatie</b>	Nee
<b>Opmerking</b>	Alle pleisterwerken werden verwijderd tot op drager en nieuw aangebracht in 2023. Muren garage zijn niet bepleisterd, geschilderde bakstenen.
