Asbestinventarisatetest

Mageleinstraat 44C, 9000 Gent

Attestnummer : 20250411-000202.000

Uitgegeven op : 11.04.2025

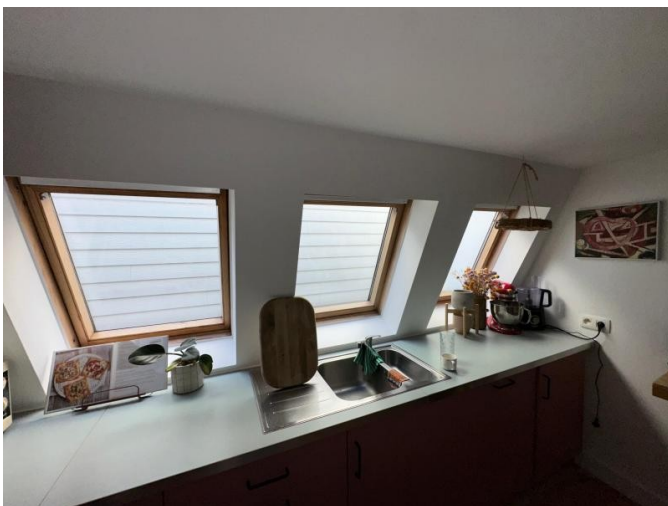
Vrije foto

Verschillende wanden bestaan uit gipskartonbeplating. Binnen het kader van een niet-destructief onderzoek konden de achterliggende lagen niet worden geanalyseerd. Enkel door deze beplatingen te verwijderen of door een destructief onderzoek kunnen de achterliggende lagen geanalyseerd worden. Bij vernieuwing van deze binnenschil wordt aanbevolen om nieuw monstername te laten nemen.

Identificatiemethode	Vaststelling & expertise (niet-asbestverdacht)
Primaire drager	Binnenwand

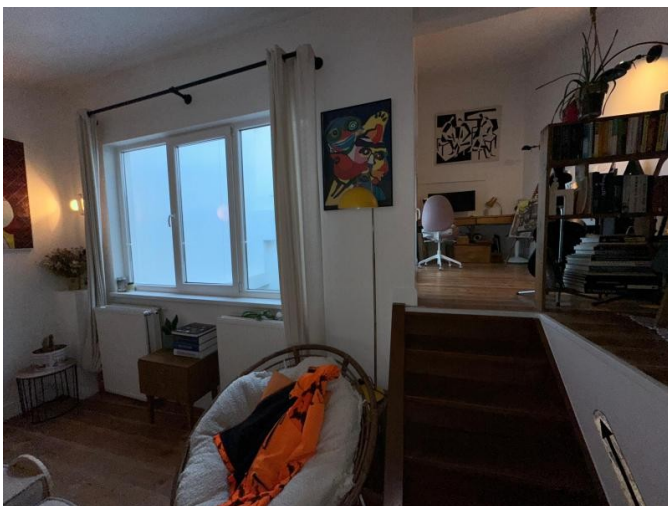
Vrije foto

Verschillende plafonds bestaan uit gipskartonbeplating. Binnen het kader van een niet-destructief onderzoek konden de achterliggende lagen niet worden geanalyseerd. Enkel door deze te verwijderen of door een destructief onderzoek kunnen de achterliggende lagen geanalyseerd worden. Bij vernieuwing van deze binnenschil wordt aanbevolen om nieuw monstername te laten nemen.

Identificatiemethode	Redelijk vermoeden
Primaire drager	Plafond

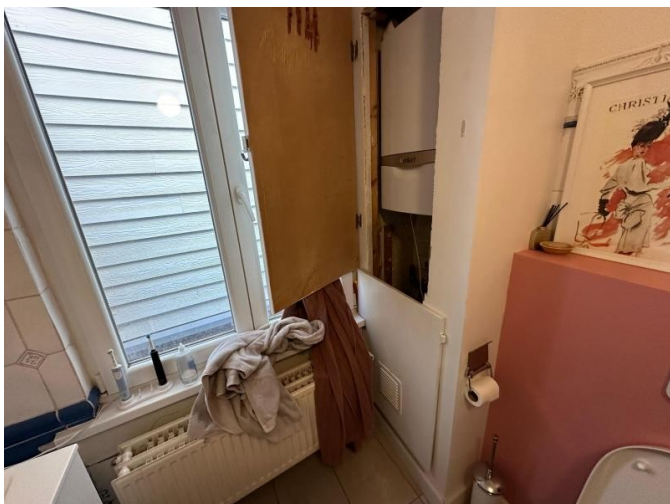
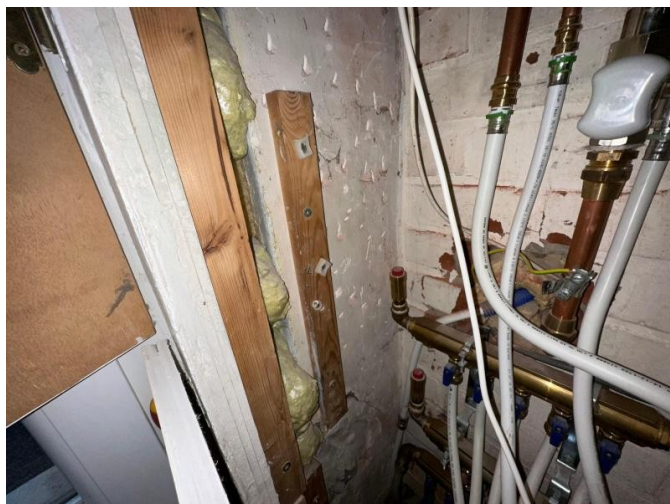
Fiche 3: 101. Wanden: pleisterwerk

Geen asbest

#	Type	Referentie	Resultaat
3.1	Mengmonster	101	Geen asbest

Beschrijving	101. Wanden: pleisterwerk
Omgeving	Binnen
Primaire drager	Binnenwand
Bindmiddel van materiaal	Gips - kalk
Gebondenheid op basis van bindmiddel	Niet-hechtgebonden
Hoeveelheid (oppervlakte - dikte - aantal)	• 40,00 m ² - 1,00 cm - 1 stuk
Totaal volume	0,40 m ³
Identificatiemethode	Vaststelling met monstername
Destructieve handeling voor identificatie	Nee
Opmerking	<p>De opgegeven oppervlaktes zijn indicatief.</p> <p>De vaststelling dat de wanden asbestveilig zijn, is gebaseerd op een beperkt aantal monsterstalen welke door een erkend labo werden geanalyseerd. Daardoor geeft dit vooral een indicatie van de algemene asbestveilige toestand. De stalen werden afgenomen in de volgende ruimtes: droge ruimte, natte ruimte, traphal en stooklokaal, behalve bij gebrek aan origineel nat aangebracht pleisterwerk. Bij sloop of grondige werken en bij het (plaatselijk) verwijderen van het pleisterwerk wordt aangeraden steeds bijkomende stalen te nemen van elke muur.</p>
