# Asbestinventarisatetest

Zuiderring 14, 3600 Genk

Attestnummer : 20230823-000123.000

Uitgegeven op : 23.08.2023

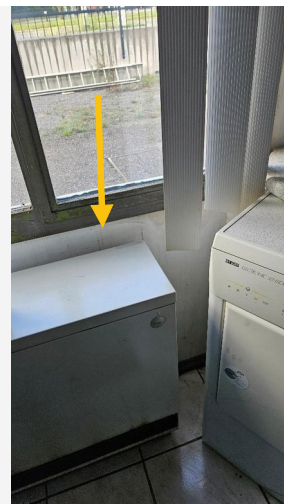
Overzichtsfoto

Detailfoto

Eindbeoordeling materiaalrisico	Zeer laag materiaalrisico en/of zeer lage kans op vezelvrijgave
---------------------------------	---

Gebondenheid	Categorie 1: hechtgebonden in oorsprong
Asbestsoort (vezeltype)	Crocidoliet aanwezig
Asbestconcentratie	Laag (< 50%)
Afschermingsgraad van het gehele materiaal	Stootvaste afscherming of omkasting
Toestand van het materiaal	Onbeschadigd, niet verweerd

Beschrijving	Panelen buitenschrijnwerk
Omgeving	Buiten
Primaire drager	Wandopening verticaal (raam, deur, ...)
Asbestmateriaal	Plaat, paneel, tablet - Geëmailleerd, type Glasal
Bindmiddel van asbestmateriaal	Cement
Gebondenheid op basis van bindmiddel	Hecht
Hoeveelheid (oppervlakte - dikte - aantal)	<ul style="list-style-type: none"> <li>• 200,00 m<sup>2</sup> - 0,50 cm - 1 stuk</li> </ul>
Totaal volume	1,00 m <sup>3</sup>
Eenvoudig bereikbaar	Ja
Bevestigingswijze	<ul style="list-style-type: none"> <li>• Geklemd</li> <li>• Verlijmd, ingegoten, versmeerd</li> </ul>

Het asbestmateriaal valt onder de mijlpaal van 2040.

Zorgvuldig beheren

- Zorg voor een veilig beheer. Vermijd het beschadigen van het asbestmateriaal. Controleer de toestand jaarlijks op wijzigingen.

- Eenvoudige handelingen: mag via doe-het-zelf of door werknemer(s) met opleidingsattest eenvoudige handelingen  
Kan in gehele stukken verwijderd worden mits toepassing techniek eenvoudige handelingen (gebruik PBM's)
