# Asbestinventarisatetest

Naaldweg 4, 2223 Heist-op-den-Berg

Attestnummer : 20250314-000330.000

Uitgegeven op : 14.03.2025

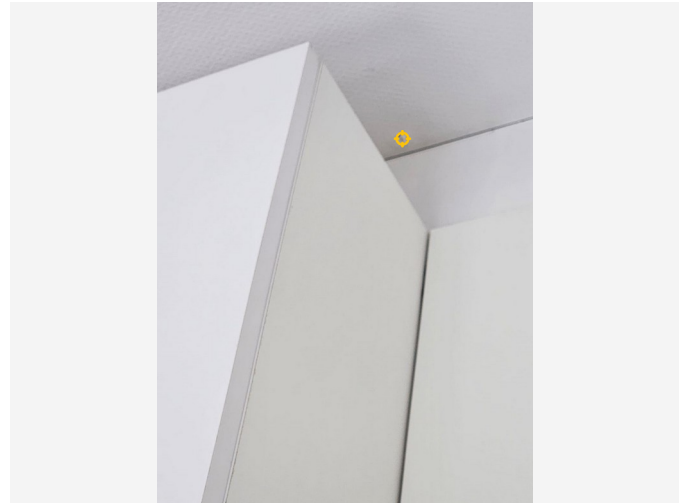
# Fiche 1: Pleisterwerken plafonds

Geen asbest

Overzichtsfoto

Detailfoto

#	Type	Referentie	Resultaat
1.1	Mengmonster	ASB001	Geen asbest

Beschrijving	Pleisterwerken plafonds
Omgeving	Buiten
Primaire drager	Plafond
Bindmiddel van materiaal	Gips - kalk
Gebondenheid op basis van bindmiddel	Niet-hechtgebonden
Hoeveelheid (oppervlakte - dikte - aantal)	• 50,00 m <sup>2</sup> - 1,00 cm - 1 stuk
Totaal volume	0,50 m <sup>3</sup>
Identificatiemethode	Vaststelling met monsternamen
Destructieve handeling voor identificatie	Nee
Opmerking	Op de verdieping is alles in gyproc
