VERSLAG NR
GEN/15/61181721/00/NL/002

040 - INSP

Elektrische installaties op laagspanning en op zeer lage spanning (Boek 1 - KB 8/09/2019) - Algemene Directie Energie

Brambroek 40B - 9500 Geraardsbergen

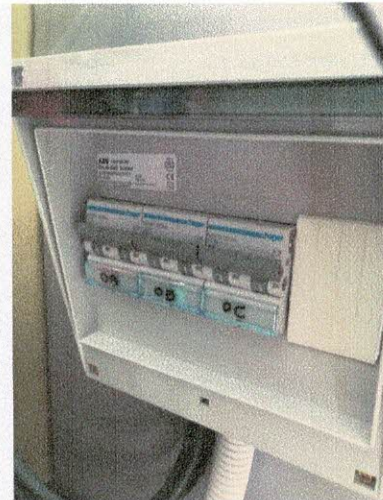
Bord O

Plaats	Berging
Aantal differentieelstroominrichtinge n	0
Aantal stroombanen	3

(Inwendige foto)

(Uitwendige foto)

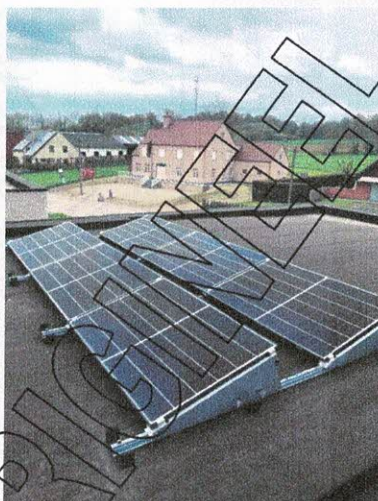
Fotovoltaïsche installatie: gegevens panelen

Type	Duo G9 355Wp
Vermogen (W)	355
Merk	Qcell
Aantal	6
Totaal nominaal vermogen (W)	2130

(Foto)
