# Asbestinventarisatetest

Kapelstraat 46, 3110 Rotselaar

Attestnummer : 20250220-000159.001

Uitgegeven op : 20.02.2025

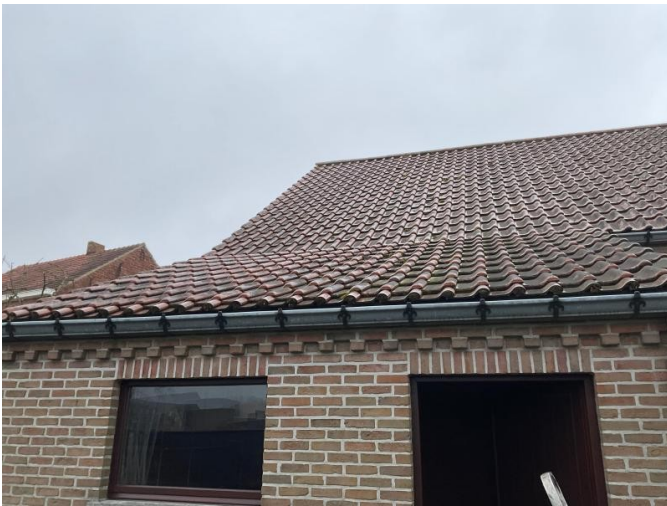
Overzichtsfoto

Detailfoto

Eindbeoordeling materiaalrisico	Laag materiaalrisico en/of verlaagde kans op vezelvrijgave
---------------------------------	--

Gebondenheid	Categorie 1: hechtgebonden in oorsprong
Asbestsoort (vezeltype)	Alleen chrysotiel
Asbestconcentratie	Laag (< 50%)
Afschermingsgraad van het gehele materiaal	Geheel of deels vrij aan de buitenlucht
Toestand van het materiaal	Licht beschadigd, licht verweerd. Intact calciumsilicaatmateriaal of categorie III 'gebondenheid'

#	Type	Referentie	Resultaat
1.1	Mengmonster	03	Chrysotiel

Beschrijving	Onderdak
Omgeving	Buiten
Primaire drager	Schuin dak
Asbestmateriaal	Plaat, paneel, tablet - Type Menuiserite
Bindmiddel van asbestmateriaal	Cement
Gebondenheid op basis van bindmiddel	Hecht
Hoeveelheid (oppervlakte - dikte - aantal)	<ul style="list-style-type: none"><li>• 180,00 m<sup>2</sup> - 0,50 cm - 1 stuk</li></ul>
Totaal volume	0,90 m <sup>3</sup>
Eenvoudig bereikbaar	Nee <ul style="list-style-type: none"><li>• Verwijdering tast de bouwkundige integriteit aan.</li></ul>
Bevestigingswijze	<ul style="list-style-type: none"><li>• Genageld, geniet</li></ul>
Identificatiemethode	Vaststelling met monstername
Destructieve handeling voor identificatie	Nee

Het asbestmateriaal valt onder de mijlpaal van 2040.

Zorgvuldig beheren

- Zorg voor een veilig beheer. Vermijd het beschadigen van het asbestmateriaal. Controleer de toestand jaarlijks op wijzigingen.

- Eenvoudige handelingen: mag via doe-het-zelf of door werknemer(s) met opleidingsattest eenvoudige handelingen  
Bij het zorgvuldig verwijderen van de toepassing zal er slechts een kleine stofconcentratie vrijkomen.

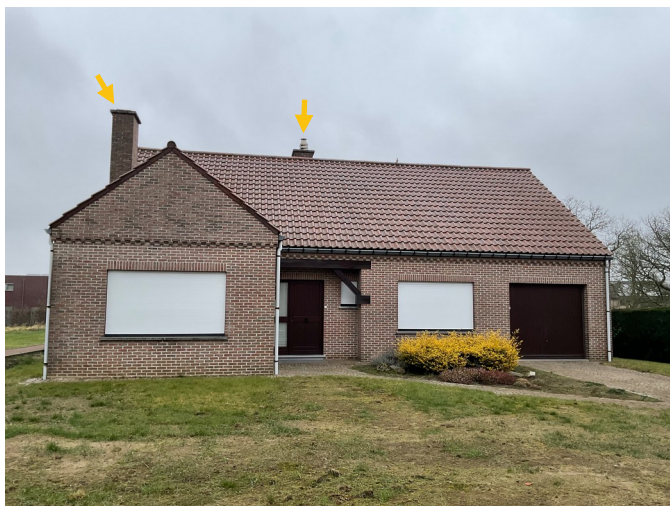
*Situeringfoto*

**Reden:** Er is geen volledige risicobeoordeling mogelijk

**Uitleg van de asbestdeskundige:** Om de binnenzijde van het rookgaskanaal te inspecteren is er bouwkundige ingreep nodig. Het rookgaskanaal kan op dit moment niet voldoende geïnspecteerd worden om eventuele aanwezigheid van asbest uit te sluiten.

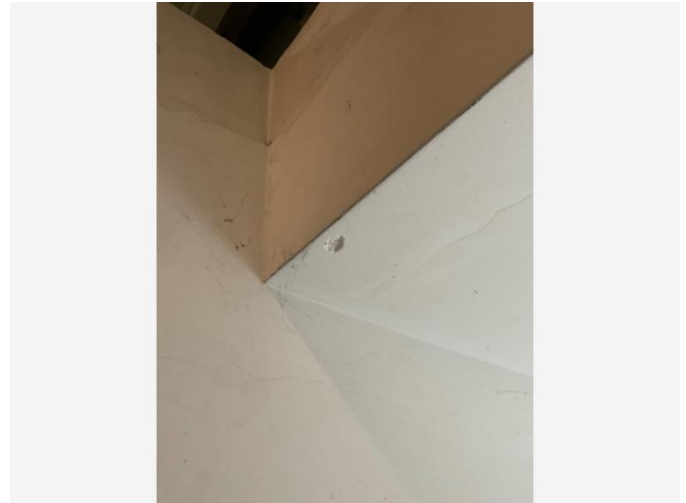
## Fiche 3: Pleisterwerk plafond

Overzichtsfoto

Detailfoto

Geen asbest

#	Type	Referentie	Resultaat
3.1	Mengmonster	02	Geen asbest

<b>Beschrijving</b>	Pleisterwerk plafond
<b>Omgeving</b>	Binnen
<b>Primaire drager</b>	Plafond
<b>Bindmiddel van materiaal</b>	Gips - kalk
<b>Gebondenheid op basis van bindmiddel</b>	Niet-hechtgebonden
<b>Hoeveelheid (oppervlakte - dikte - aantal)</b>	• 150,00 m <sup>2</sup> - 0,50 cm - 1 stuk
<b>Totaal volume</b>	0,75 m <sup>3</sup>
<b>Identificatiemethode</b>	Vaststelling met monstername
<b>Destructieve handeling voor identificatie</b>	Nee
