Asbestinventarisatetest

Assestraat 111, 1700 Dilbeek

Attestnummer : **20240806-000297.000**

Uitgegeven op : **06.08.2024**

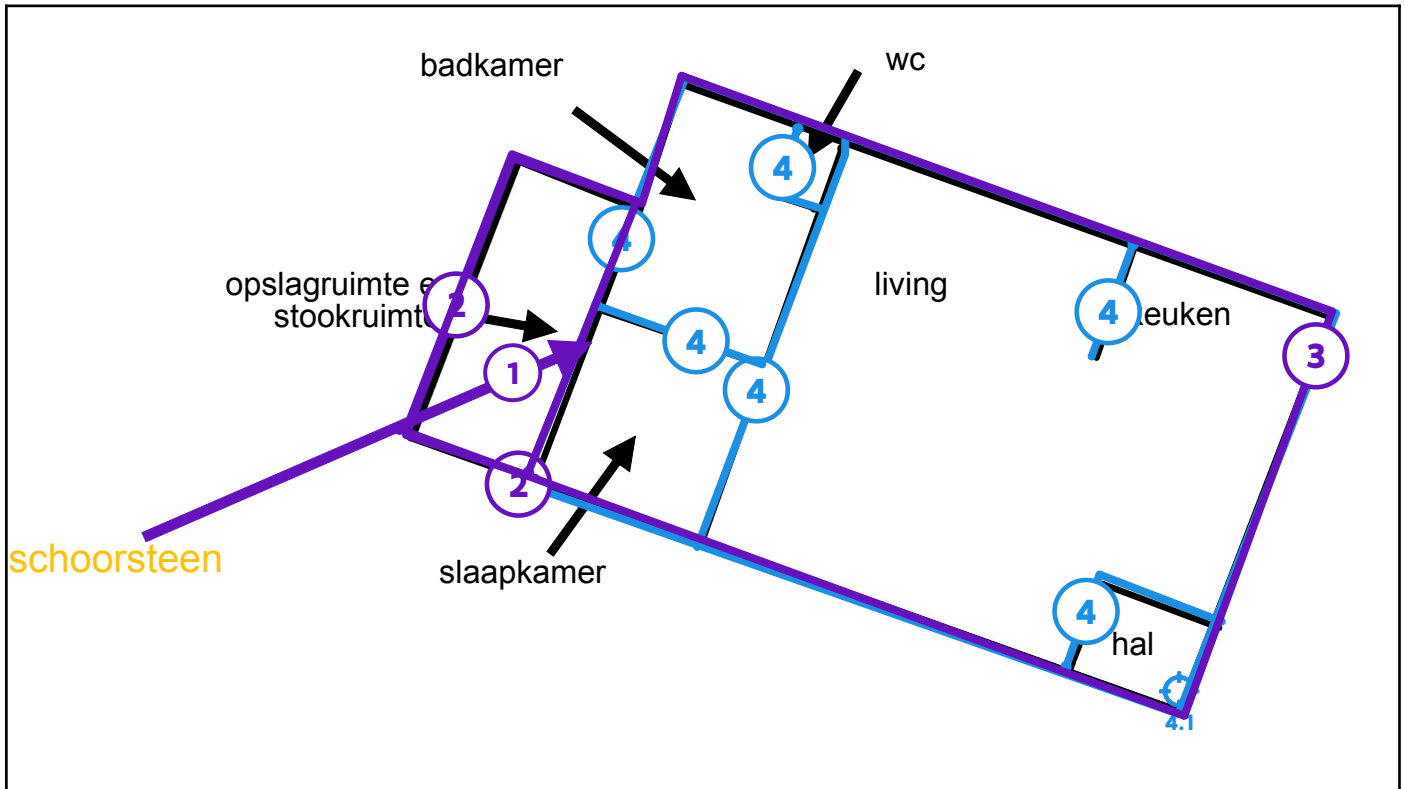
Plan 1.1: Constructie gelijkvloers

Beschrijving	Type	Actie
1. schoorsteen	Beperking	-
2. hellende daken en onderdak werden vernieuwd	Advies	-
3. buitenbezetting werd vernieuwd	Advies	-
4. mengstaal pleisterwerk	Geen asbest	-
4.1 Code: 020824 1 sn01	Mengmonster	-

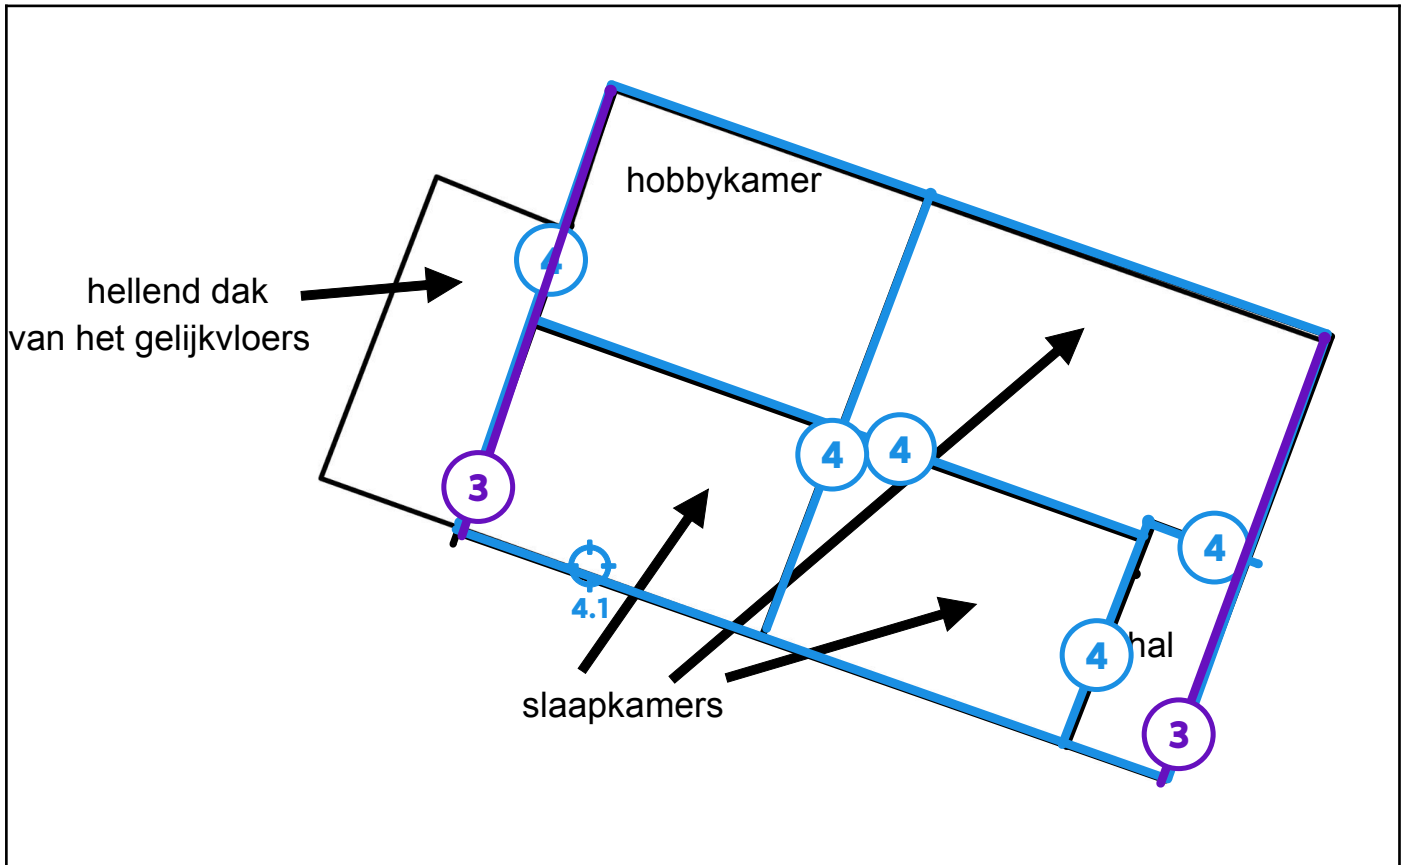
Plan 1.2: Constructie 1e verdieping

Beschrijving	Type	Actie
3. buitenbezetting werd vernieuwd	Advies	-
4. mengstaal pleisterwerk	Geen asbest	-
4.1 Code: 020824 1 sn01	Mengmonster	-

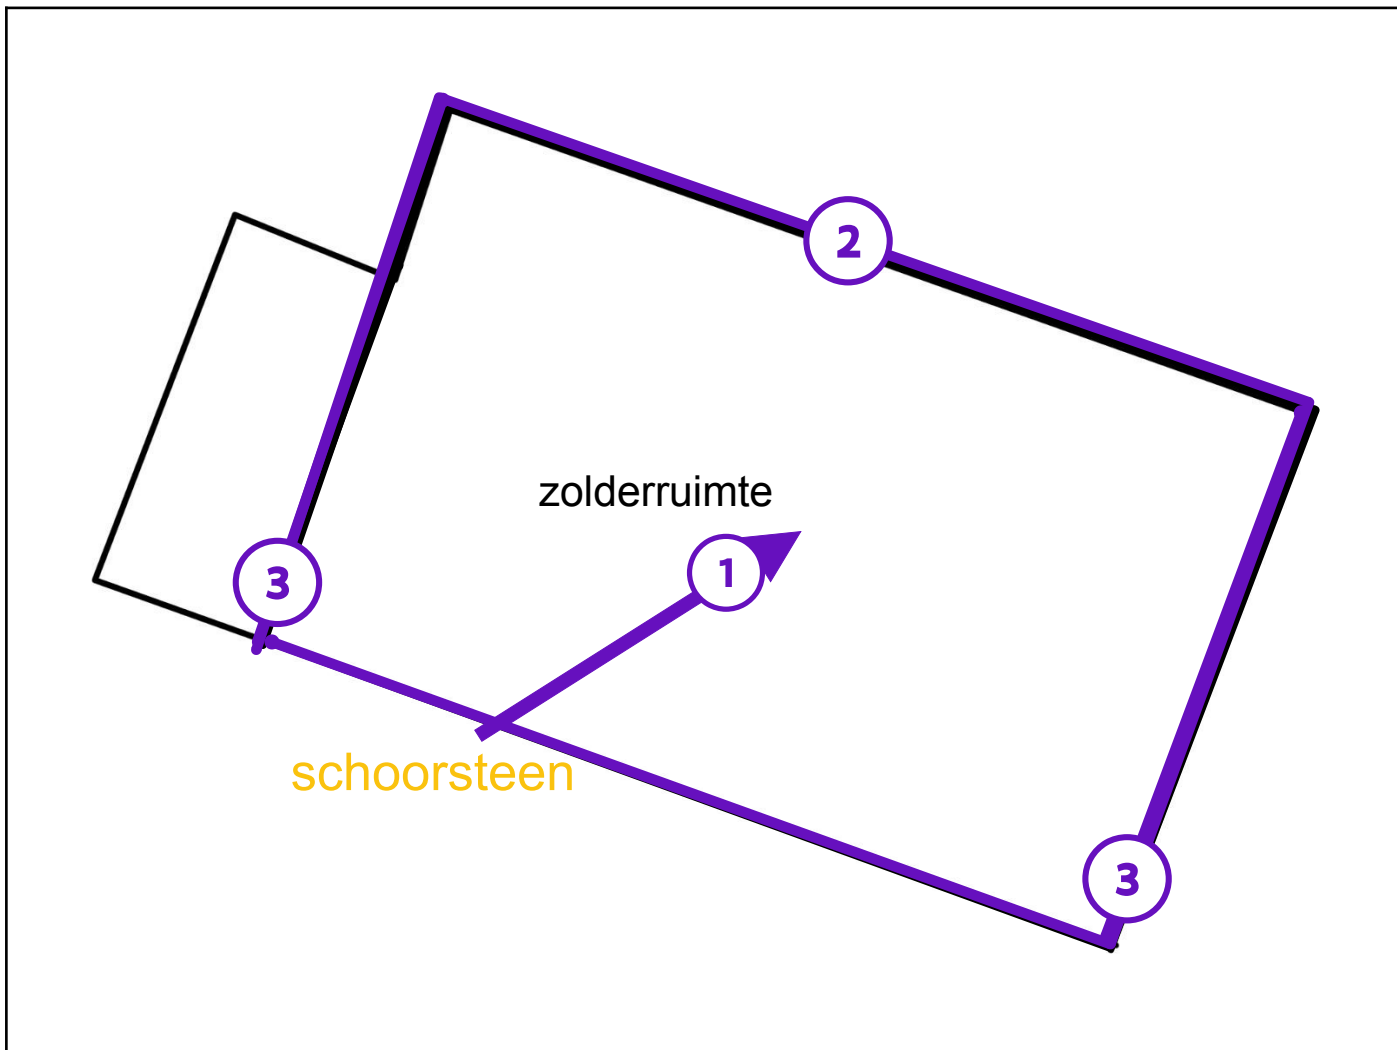
Plan 1.3: Constructie 2e verdieping

Beschrijving	Type	Actie
1. schoorsteen	Beperking	-
2. hellende daken en onderdak werden vernieuwd	Advies	-
3. buitenbezetting werd vernieuwd	Advies	-

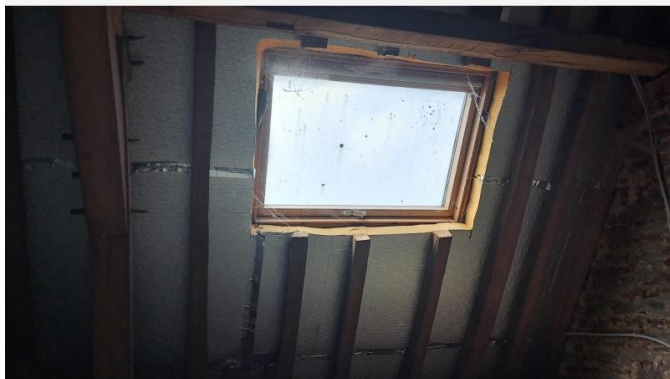
Vrije foto

Fiche 2: hellende daken en onderdak werden vernieuwd

De hellende daken en onderdak werden vernieuwd.
factuur in bijlage.

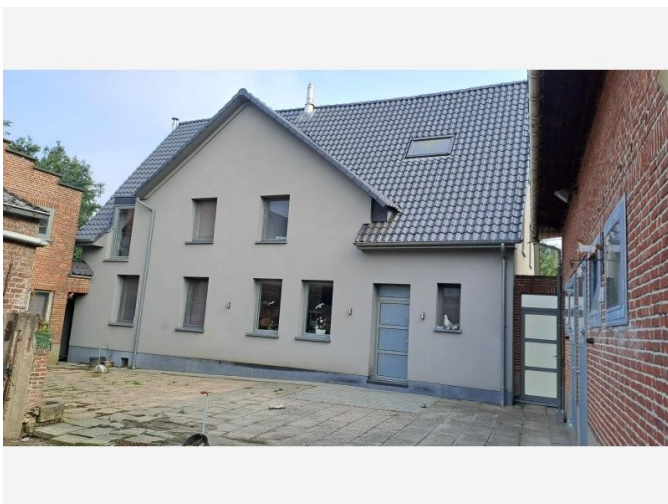
Vrije foto

De buitenbezetting werd recent vernieuwd.

Factuur in bijlage.
