# Asbestinventarisatetest

Sint Janstraat 13/2, 1785 Merchtem

Attestnummer : **20241222-000071.000**

Uitgegeven op : **22.12.2024**

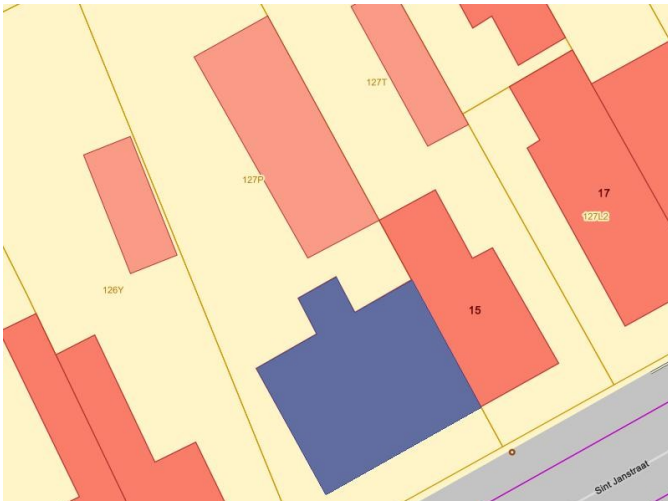
## Zone 1: Hoofdgebouw

- 0 Asbestmaterialen
- 0 Beperkingen
- 0 Uitsluitingen
- 0 Roerende goederen
- 0 Puin, steenslag, (water)bodem
- 2 Adviezen**
- 0 Geen asbest

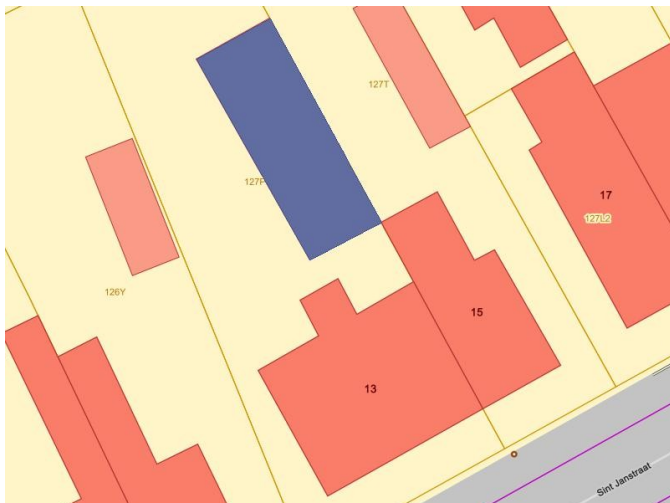
## Zone 2: Bijgebouw

- 0 Asbestmaterialen
- 0 Beperkingen
- 0 Uitsluitingen
- 0 Roerende goederen
- 0 Puin, steenslag, (water)bodem
- 0 Adviezen
- 0 Geen asbest
