# Asbestinventarisatetest

Sint Janstraat 13/1, 1785 Merchtem

Attestnummer : **20241222-000063.001**

Uitgegeven op : **22.12.2024**

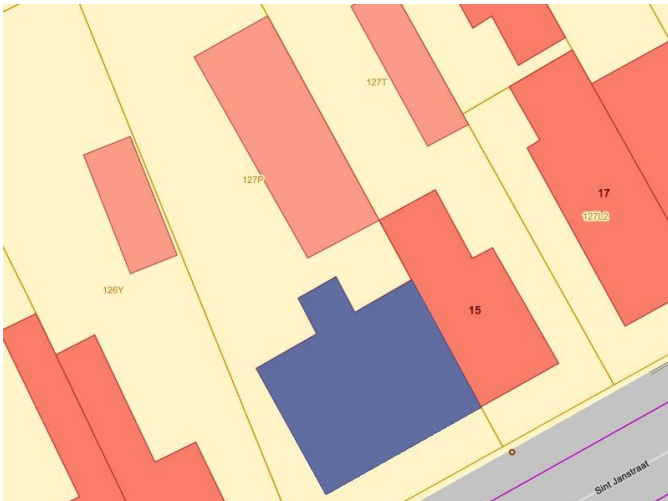
## Zone 1: Hoofdgebouw

- 0 Asbestmaterialen
- 0 Beperkingen
- 0 Uitsluitingen
- 0 Roerende goederen
- 0 Puin, steenslag, (water)bodem
- 2 Adviezen**
- 0 Geen asbest

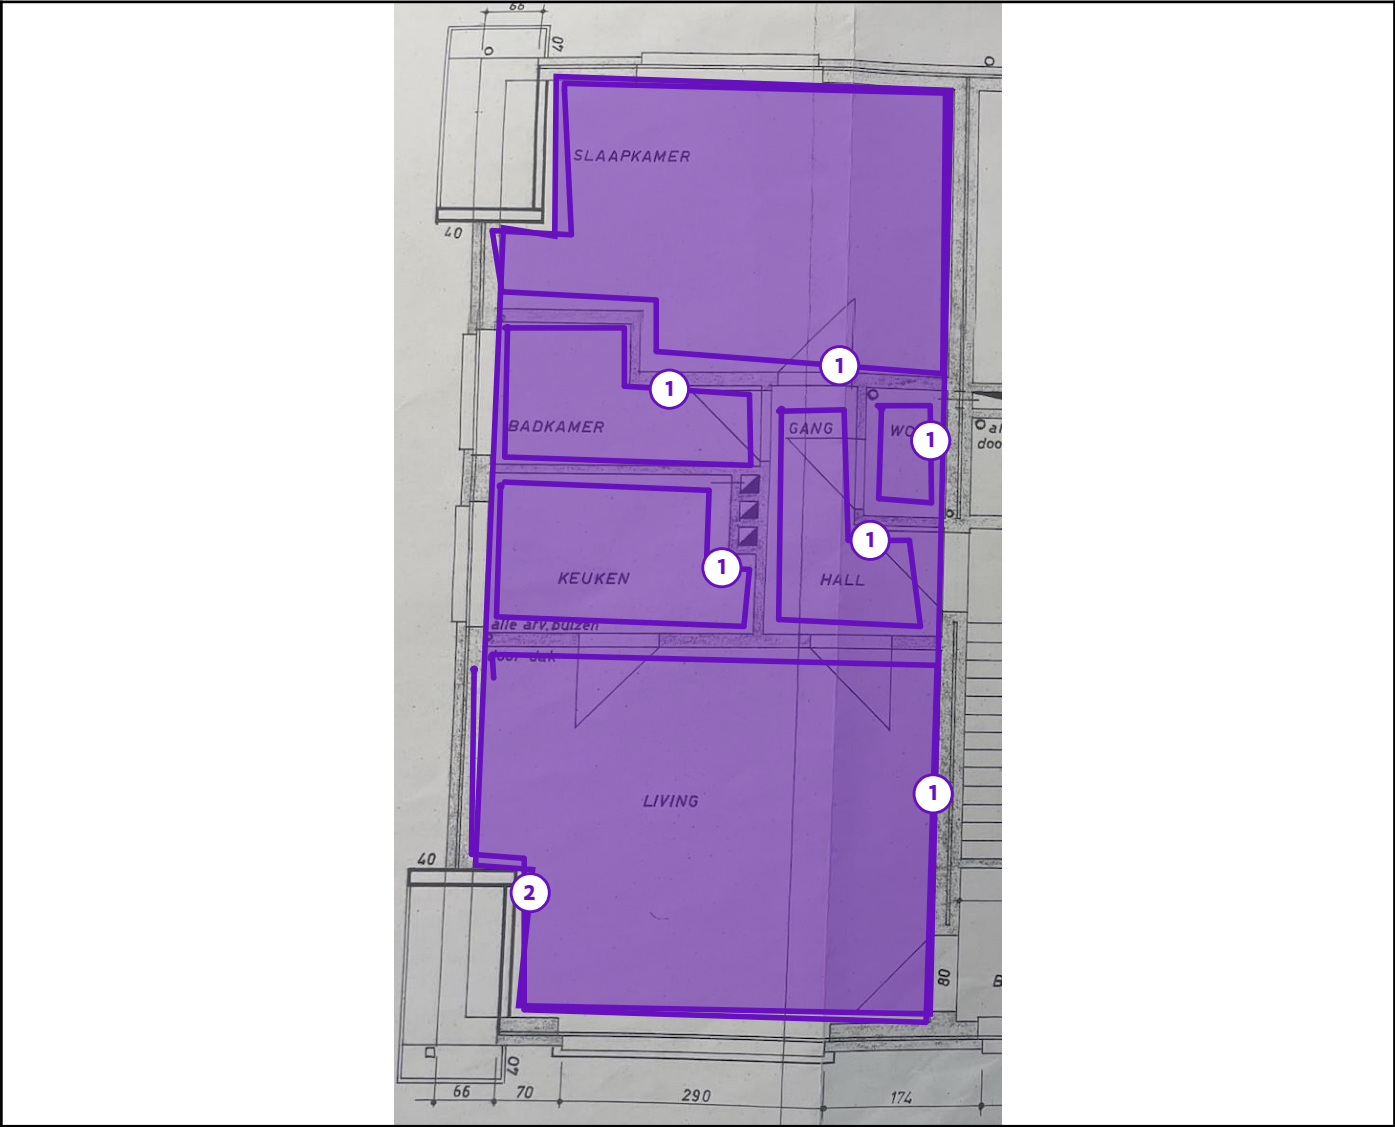
# Plan 1.1: Grondplan appartement bus 6

| Beschrijving | Type | Actie |
|---|---|---|
| 1. Gipsplaat muren | Advies | - |
| 2. Valse plafonds hout/pvc | Advies | - |

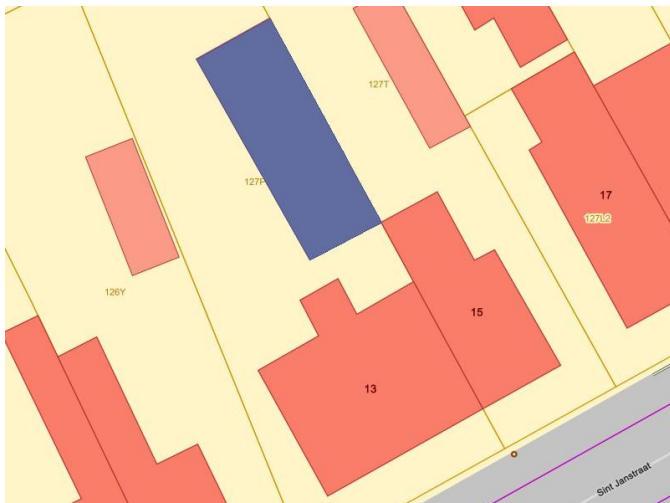
## Zone 2: Bijgebouw

- 0 Asbestmaterialen
- 0 Beperkingen
- 0 Uitsluitingen
- 0 Roerende goederen
- 0 Puin, steenslag, (water)bodem
- 0 Adviezen
- 0 Geen asbest
