# Asbestinventarisatetest

Poverstraat 96, 1701 Dilbeek

Attestnummer : 20250411-000198.000

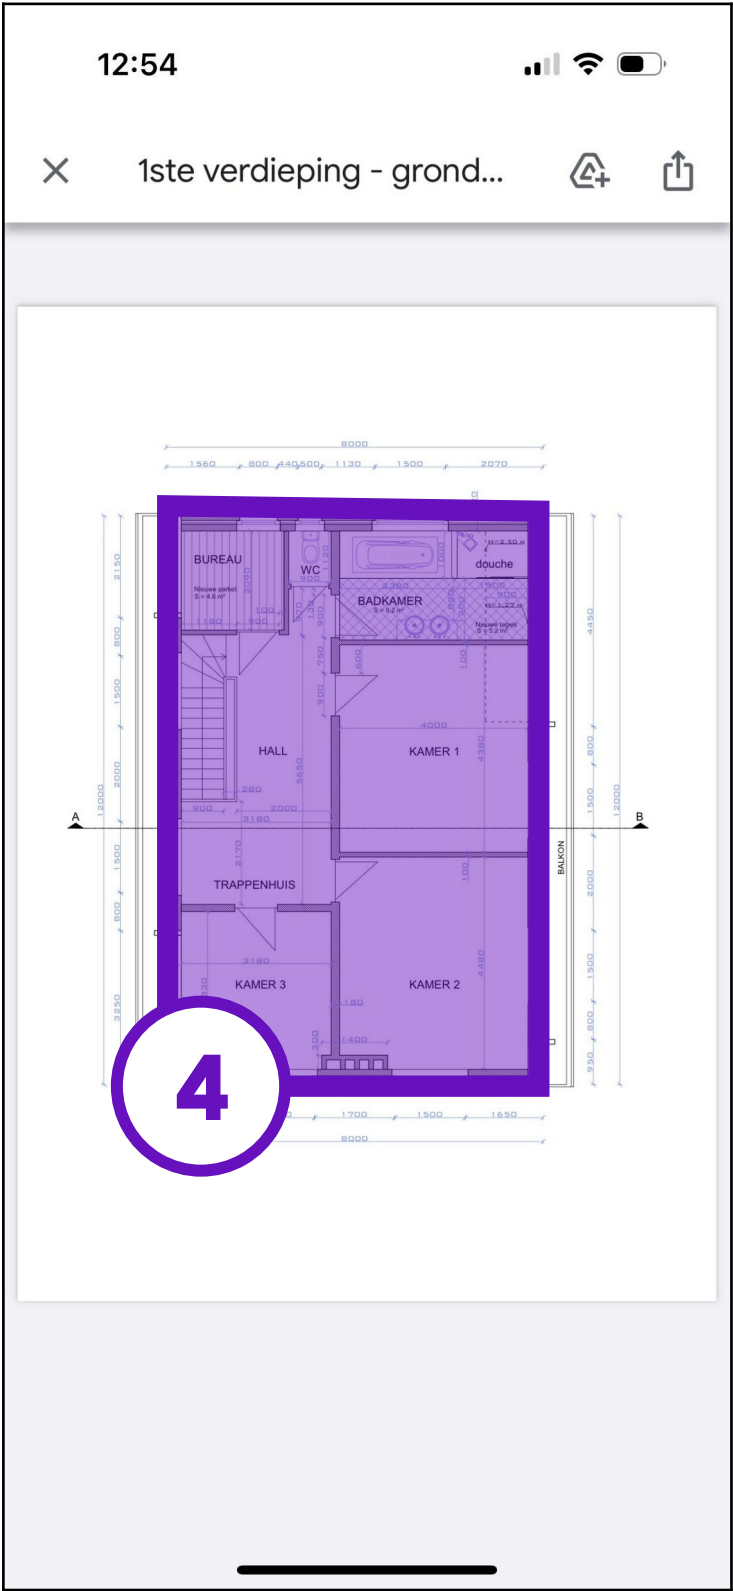
# Plan 1.2: Verdiep

| 4. Pleister | Advies | - |

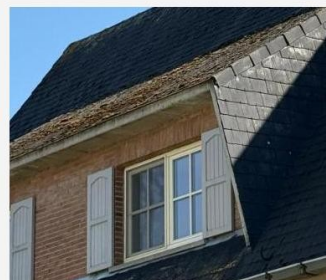
Overzichtsfoto

Detailfoto

Het asbestmateriaal valt onder de mijlpaal van 2034.

| Eindbeoordeling materiaalrisico | Zeer laag materiaalrisico en/of zeer lage kans op vezelvrijgave |

| Gebondenheid | Categorie 1: hechtgebonden in oorsprong |
| Asbestsoort (vezeltype) | Alleen chrysotiel |
| Asbestconcentratie | Laag (< 50%) |
| Afschermingsgraad van het gehele materiaal | Geheel of deels vrij aan de buitenlucht |
| Toestand van het materiaal | Onbeschadigd, niet verweerd |

| # | Type | Referentie | Resultaat |
|---|---|---|---|
| 1.1 | Puntmonster | 020425-lei-pover | Chrysotiel |

| Beschrijving | Lei dak |
| Asbestmateriaal | Dak- en gevelbekleding - Lei, shingle |
| Bindmiddel van asbestmateriaal | Cement |
| Hoeveelheid (oppervlakte - aantal) | • 230,00 m <sup>2</sup> - 1 stuk |

Verwijderen

- Zorg voor een veilig beheer. Vermijd het beschadigen van het asbestmateriaal. Controleer de toestand jaarlijks op wijzigingen.

- Eenvoudige handelingen: mag via doe-het-zelf of door werknemer(s) met opleidingsattest eenvoudige handelingen  
Deze hechtgebonden toepassing mag door de particulier zelf verwijderd worden.

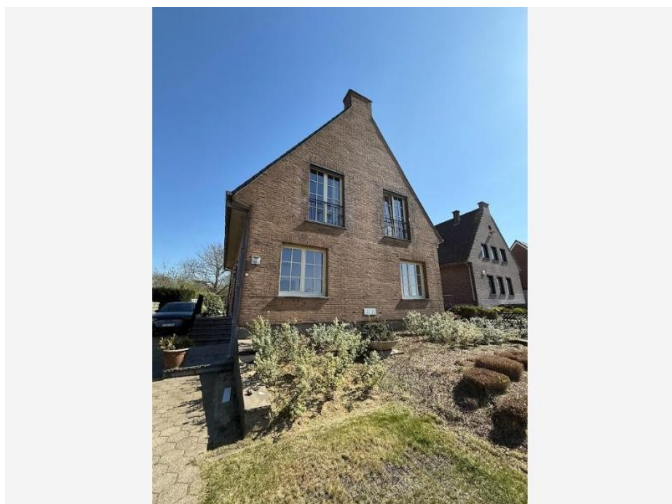
*Situeringsfoto*

**Reden:** Het te onderzoeken materiaal situeert zich hoger dan 3,50 m te rekenen vanaf een veilige ondergrond

**Uitleg van de asbestdeskundige:** Geen inspectie mogelijk door hoogte hoger dan 3,50m van de begane grond.
