# Asbestinventarisatetest

Kleine Wouwer 31/2, 1860 Meise

Attestnummer : 20250214-000404.001

Uitgegeven op : 14.02.2025

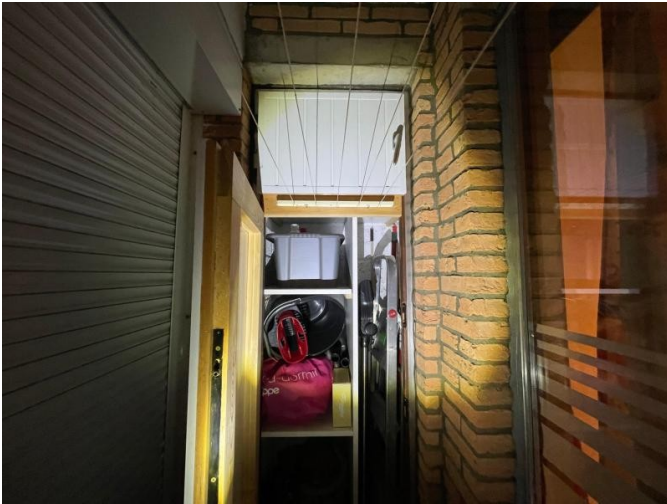
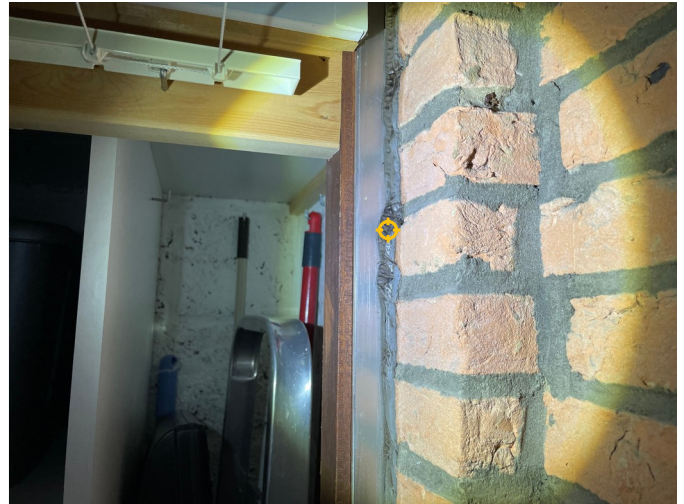
| Fiche 1: Mastiek aan ramen..... | 13 |

Overzichtsfoto

Detailfoto

| Eindbeoordeling materiaalrisico | Laag materiaalrisico en/of verlaagde kans op vezelvrijgave |

| Gebondenheid | Categorie 1: hechtgebonden in oorsprong |
| Asbestsoort (vezeltype) | Alleen chrysotiel |
| Asbestconcentratie | Laag (< 50%) |
| Afschermingsgraad van het gehele materiaal | Geheel of deels vrij aan de buitenlucht |
| Toestand van het materiaal | Licht beschadigd, licht verweerd. Intact calciumsilicaatmateriaal of categorie III 'gebondenheid' |

| # | Type | Referentie | Resultaat |
|---|---|---|---|
| 1.1 | Puntmonster | 120225B3 | Chrysotiel |

| Beschrijving | Mastiek aan ramen |
| Omgeving | Buiten |
| Asbestmateriaal | In-situ afwerkingslagen - Pasta, stopverf, voegsel, stopsel, vulsel, mastiek, kitten, ... |
| Opmerking | Betreft een oude mastiek aan de ramen. Aan de berging buiten is de oude mastiek nog goed te zien. Er werden nieuwe ramen geplaatst met silicone maar op sommige plaatsen is de oude mastiek onder de silicone nog zichtbaar. Er kan dus worden van uitgegaan dat de oude mastiek nog overal aanwezig is. |

Het asbestmateriaal valt onder de mijlpaal van 2040.

- Zorg voor een veilig beheer. Vermijd het beschadigen van het asbestmateriaal. Controleer de toestand jaarlijks op wijzigingen.
- Verwijder dit asbestmateriaal zo snel mogelijk. Volg de toestand goed op.

- Eenvoudige handelingen: mag via doe-het-zelf of door werknemer(s) met opleidingsattest eenvoudige handelingen  
Mastiek mag zelf worden verwijderd, op voorwaarde dat dit buiten gebeurt. Verpak de mastiek in een stevige plastic zak en breng de mastiek naar een geregistreerde inzamelaar. Via [ovam.vlaanderen.be](http://ovam.vlaanderen.be) vindt u in de toepassing 'Register IHM' een lijst van de geregistreerde bedrijven in uw buurt.

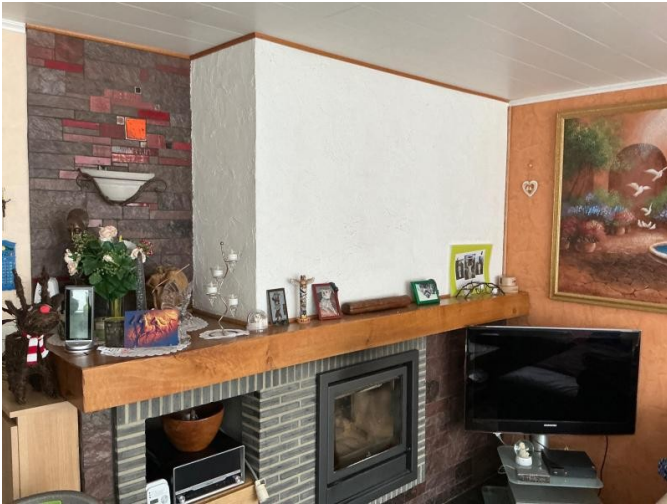
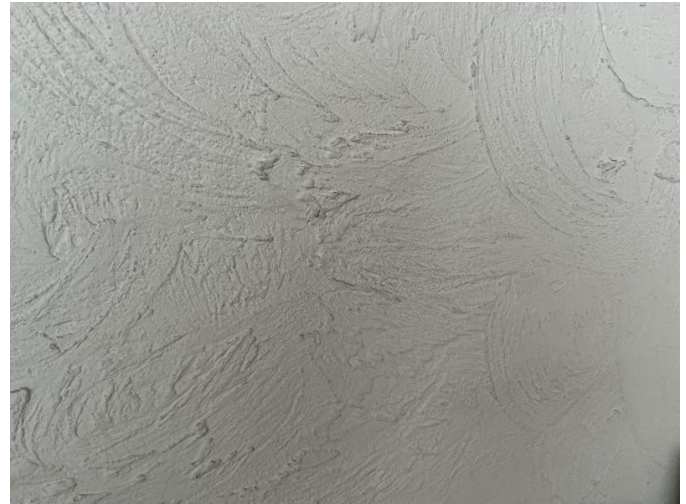
| Fiche 2: Pleister aan schouw..... | 16 |

Overzichtsfoto

Detailfoto

- boren in pleisterwerk
- stoten tegen pleisterwerk met beschadiging tot gevolg

| Eindbeoordeling materiaalrisico | Laag materiaalrisico en/of verlaagde kans op vezelvrijgave |

| Gebondenheid | Categorie 2: niet-hechtgebonden met matrix |
| Asbestsoort (vezeltype) | Alleen chrysotiel |
| Afschermingsgraad van het gehele materiaal | Geheel of deels (ook) vrij aan de binnenlucht |
| Toestand van het materiaal | Licht beschadigd, licht verweerd. Intact calciumsilicaatmateriaal of categorie III 'gebondenheid' |

| # | Type | Referentie | Resultaat |
|---|---|---|---|
| 2.1 | Mengmonster | 120225B2 | Chrysotiel |

| Beschrijving | Pleister aan schouw |
| Omgeving | Binnen |
| Asbestmateriaal | In-situ afwerkingslagen - Pleisterwerk (wand, plafond, ...) |
| Hoeveelheid (oppervlakte - dikte - aantal) | • 3,00 m <sup>2</sup> - 1,00 cm - 1 stuk |

Het asbestmateriaal valt onder de mijlpaal van 2040.

- Zorg voor een veilig beheer. Vermijd het beschadigen van het asbestmateriaal. Controleer de toestand jaarlijks op wijzigingen.
- Verwijder dit asbestmateriaal zo snel mogelijk. Volg de toestand goed op.

- Hermetische zone (erkend asbestverwijderaar)  
Het verwijderen van asbesthoudend pleisterwerk mag enkel worden uitgevoerd door een erkend asbestverwijderaar via de methode van de hermetische zone. Het is verboden om dit zelf te doen. Contacteer een aannemer.

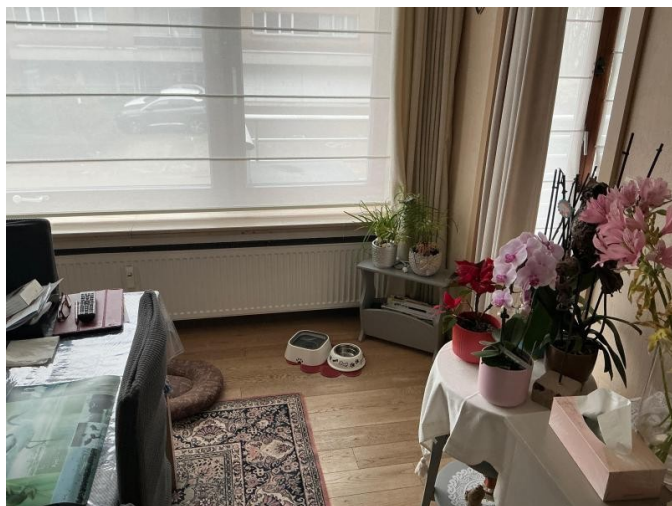
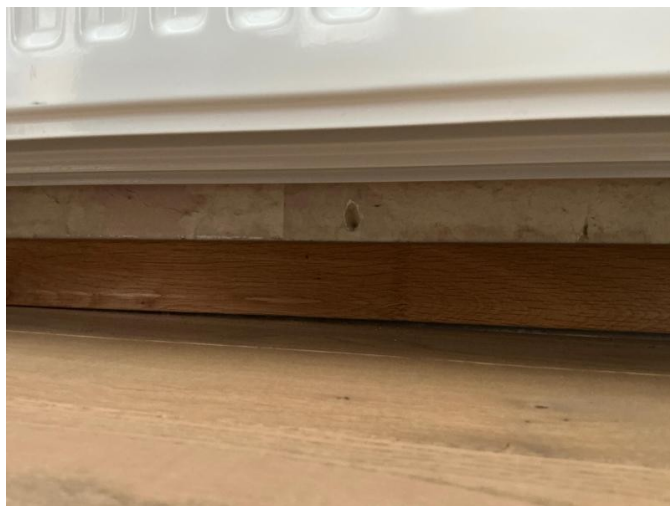
## Fiche 3: Pleister muren

Geen asbest

Overzichtsfoto

Detailfoto

| # | Type | Referentie | Resultaat |
|---|---|---|---|
| 3.1 | Mengmonster | 120225B1 | Geen asbest |

| Beschrijving | Pleister muren |
| Hoeveelheid (oppervlakte - dikte - aantal) | • 180,00 m <sup>2</sup> - 1,00 cm - 1 stuk |
| Opmerking | De plafonds werden uitgewerkt met lambrisering. Er kan geen uitspraak worden gedaan over pleisterwerk die eventueel nog achter deze verlaagde plafonds kan zitten. |
