## Keuringsverslag van een elektrische laagspanning- en zeer lage spanningsinstallatie

Datum keuring: 11/09/2023

Straatnaam RUE JEAN VANDER VEKENSTRAAT  
Huisnummer 31  
Busnummer A  
Postcode 1780  
Gemeente WEMMEL  
Land België

Controlebezoek van een oude huishoudelijke elektrische installatie van een wooneenheid bij verkoop op vraag van de verkoper volgens (KB 08/09/2019) - AREI Boek 1- 8.4.2. en 8.2.1. en 4.2.4.3.

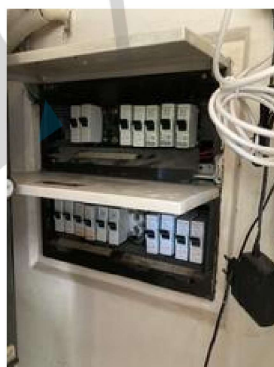
Afbeelding schakel- en verdeelbord:

- I5.01 Het verdeelbord is niet makkelijk toegankelijk. (Boek 1 Onderafdeling 5.3.5.1.C.)
- I5.02 De aanduiding van de stroomkringen en/of apparatuur, aansluitklemmen, enz dient aangebracht of vervolledigd te worden. (Boek 1 Onderafdeling 3.1.3.1. en 3.1.3.3.A. en 5.1.6.1)

- I5.09 De genaakbare, naakte onder spanning staande delen zijn onvoldoende afgeschermd. (Boek 1 Afdeling 5.1.4. en 4.2.2.3.)
- I5.10 Niet gebruikte invoeringen van het verdeelbord zijn niet correct of onvoldoende afgedicht. (Boek 1 Afdeling 5.1.4. en 4.2.2.3.)
