# Asbestinventarisatetest

Prinses Clementinaplein 46/0001, 8400 Oostende

Attestnummer : 20230131-000128.000

Uitgegeven op : 31.01.2023

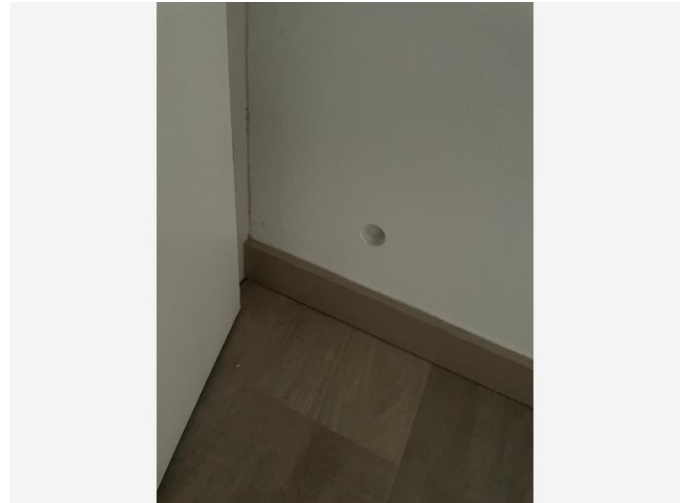
Detailfoto

## Fiche 1: A1 pleisterwerk muren

Geen asbest

| # | Type | Referentie | Resultaat |
|---|---|---|---|
| 1.1 | Mengmonster | A1 pleisterwerk | Geen asbest |
| 1.2 | Mengmonster | A2 pleisterwerk plafond | Geen asbest |
