# Asbestinventarisatetest

Bredestraat 186, 2580 Putte

Attestnummer : 20240129-000307.001

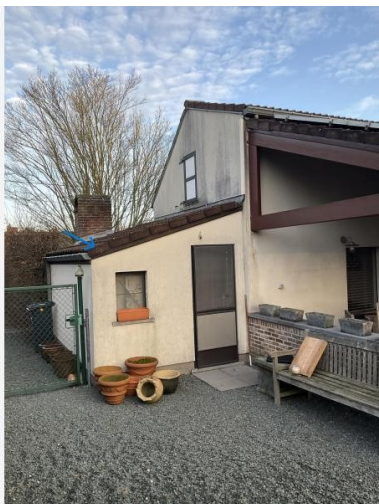
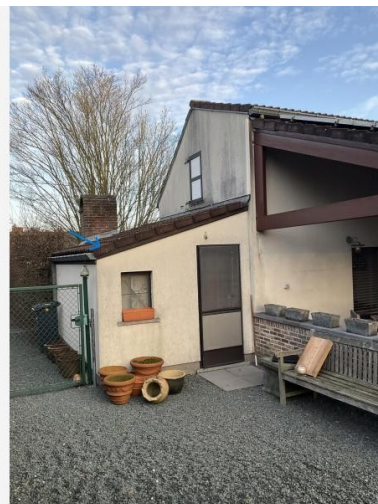
Overzichtsfoto

Detailfoto

| Eindbeoordeling materiaalrisico | Verhoogd materiaalrisico en/of verhoogde kans op vezelvrijgave |

| Toestand van het materiaal | Matig beschadigd, matig verweerd |

| # | Type | Referentie | Resultaat |
|---|---|---|---|
| 1.1 | Puntmonster | m3 | Chrysotiel |

| Beschrijving | onderdak menuserite platen |
| Asbestmateriaal | Plaat, paneel, tablet - Type Menuiserite |
| Hoeveelheid (oppervlakte - dikte - aantal) | • 150,00 m <sup>2</sup> - 0,50 cm - 1 stuk |

Het asbestmateriaal valt onder de mijlpaal van 2040.

Verwijderen

- Zorg voor een veilig beheer. Vermijd het beschadigen van het asbestmateriaal. Controleer de toestand jaarlijks op wijzigingen.

- Eenvoudige handelingen: mag via doe-het-zelf of door werknemer(s) met opleidingsattest eenvoudige handelingen gemakkelijk bereikbaar

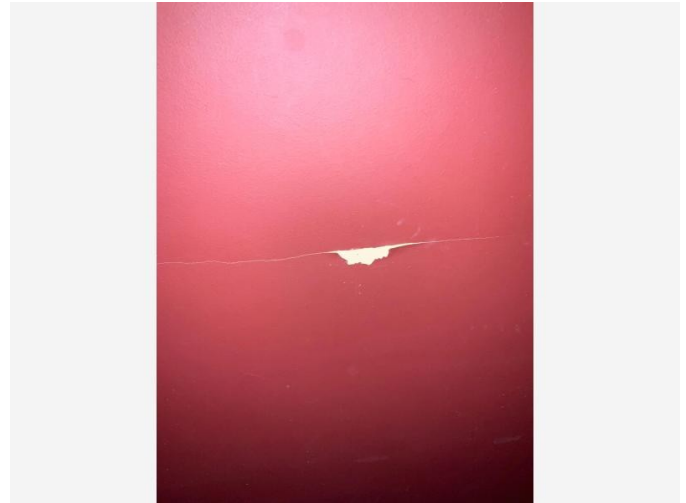
## Fiche 3: bezetting muur

Overzichtsfoto

Detailfoto

Geen asbest

| # | Type | Referentie | Resultaat |
|---|---|---|---|
| 3.1 | Mengmonster | m1 | Geen asbest |
