## Keuringsverslag van een elektrische laagspanning- en zeer lage spanningsinstallatie

Straatnaam Hofveld  
Huisnummer 6  
Busnummer  
Postcode 1730  
Gemeente ASSE  
Land België

Controlebezoek van een oude huishoudelijke elektrische installatie van een wooneenheid bij verkoop op vraag van de verkoper volgens (KB 08/09/2019) - AREI Boek 1- 8.4.2. en 8.2.1. en 4.2.4.3.

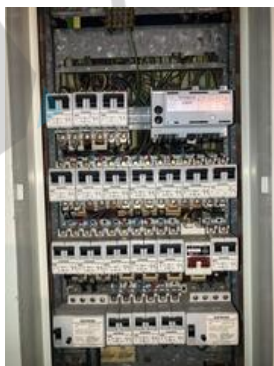
Afbeelding schakel- en verdeelbord:

- I4.01 Hoofdequipotentiale verbinding(en) niet verwezenlijkt. (Boek 1 Onderafdeling 5.4.4.1. en 5.1.6.2)
- I5.01 De aanduiding van de stroomkringen en/of apparatuur, aansluitklemmen, enz dient aangebracht of vervolledigd te worden. (Boek 1 Onderafdeling 3.1.3.1. en 3.1.3.3.A. en 5.1.6.1)

- I5.13 Metalen behuizing van het verdeelbord (Klasse 1) is niet geaard. (Boek 1 Onderafdeling 4.2.3.2. en 5.4.4.2.)
- I5.14 De nominale spanning dient duidelijk vermeld te worden op een oordeelkundig gekozen plaats. (Boek 1 Onderafdeling 3.1.3.3.)
