# Asbestinventarisatetest

Eric Sasselaan 7/302, 2020 Antwerpen

Attestnummer : **20241024-000409.000**

## Zone 1: appartement

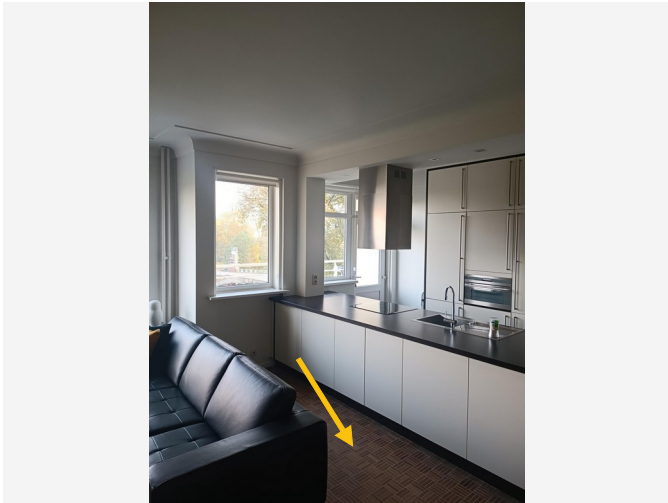
Vrije foto

In het verleden werd asbesthoudende zwarte lijm gebruikt voor het vastlijmen van parketvloer . Bij renovatie extra controle uitvoeren.

| Identificatiemethode | Redelijk vermoeden |

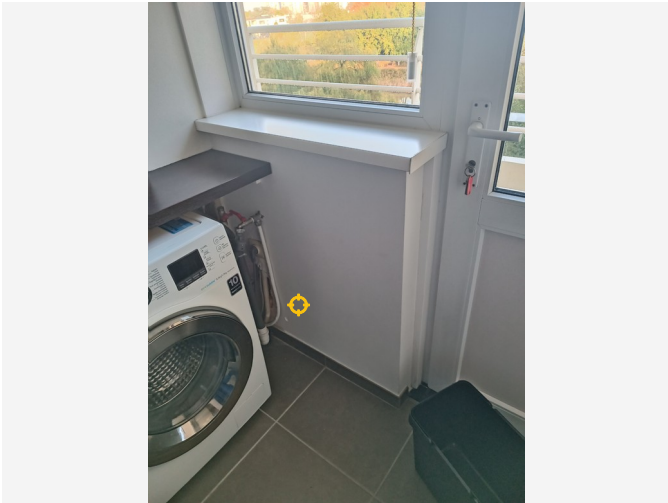
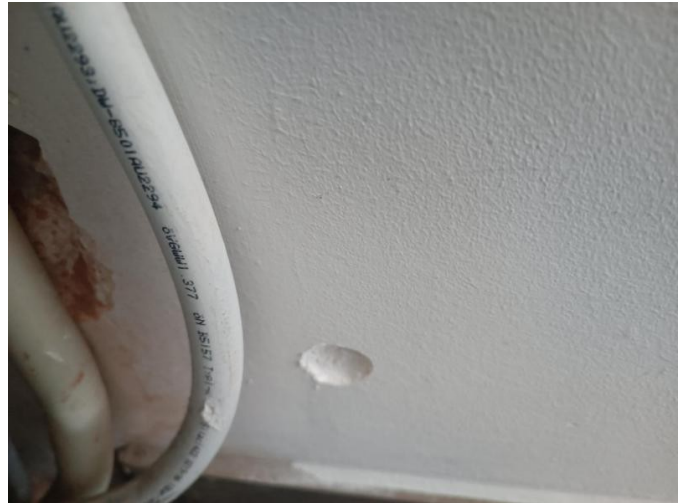
## Fiche 4: muur pleister

Geen asbest

| # | Type | Referentie | Resultaat |
|---|---|---|---|
| 4.1 | Mengmonster | muur | Geen asbest |

| Beschrijving | muur pleister |
| Bindmiddel van materiaal | Gips - kalk |
| Hoeveelheid (oppervlakte - dikte - aantal) | • 283,00 m <sup>2</sup> - 1,00 cm - 1 stuk |
| Opmerking | <p>Volgens het inspectieprotocol is een monstername van het pleisterwerk verplicht om dit te identificeren als niet-asbesthoudend.</p> <p>Locatie staalnames: individuele ruimte: HAL/ natte ruimte: KEUKEN/ stookplaats: NVT-GD / traphal:NVT-GD</p> <p>De vermelde oppervlaktes en volumes betreffen een beredeneerde schatting. Er worden geen rechten verleend aan deze oppervlaktes/volumes. De dikte is een schatting die voorkomt uit de monsterplaatsen en is daarom niet altijd representatief. Er bevinden zich enkele valse wanden. Het is niet duidelijk of er pleisterwerk / asbest toepassingen aanwezig zijn achter deze valse wanden, het is aangewezen om bijkomend onderzoek uit te voeren bij werken.</p> |

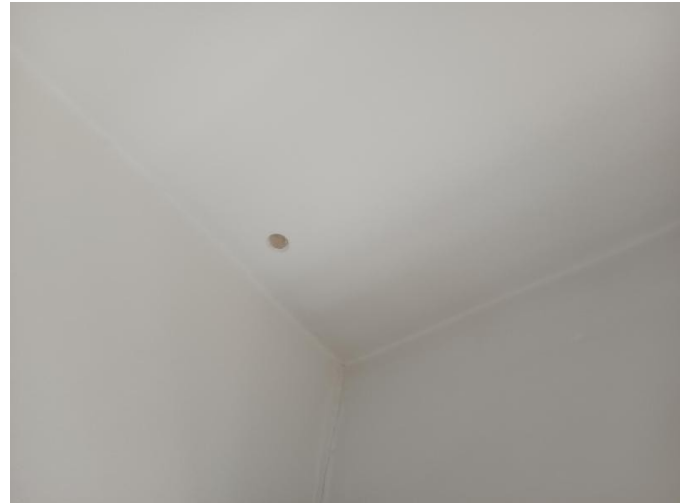
## Fiche 5: plafond pleister

Geen asbest

| # | Type | Referentie | Resultaat |
|---|---|---|---|
| 5.1 | Mengmonster | plafond 2 | Geen asbest |

| Beschrijving | plafond pleister |
| Bindmiddel van materiaal | Gips - kalk |
| Hoeveelheid (oppervlakte - dikte - aantal) | • 70,00 m <sup>2</sup> - 1,00 cm - 1 stuk |
| Opmerking | <p>Volgens het inspectieprotocol is een monstername van het pleisterwerk verplicht om dit te identificeren als niet-asbesthoudend.</p> <p>Locatie staalnames: individuele ruimte: HAL/ natte ruimte: KEUKEN/ stookplaats: NVT-GD / traphal:NVT-GD</p> <p>De vermelde oppervlaktes en volumes betreffen een beredeneerde schatting. Er worden geen rechten verleend aan deze oppervlaktes/volumes. De dikte is een schatting die voorkomt uit de monsterplaatsen en is daarom niet altijd representatief. Enkele plafonds zijn afgewerkt met valse plafonds in plaatmateriaal. Het is niet duidelijk of er pleisterwerk/asbest toepassingen aanwezig zijn achter deze valse plafonds, het is aangewezen om bijkomend onderzoek uit te voeren bij werken.</p> |
