# Asbestinventarisatetest

Lombeekstraat 32/4, 1790 Affligem

Attestnummer : 20240727-000092.000

Uitgegeven op : 27.07.2024

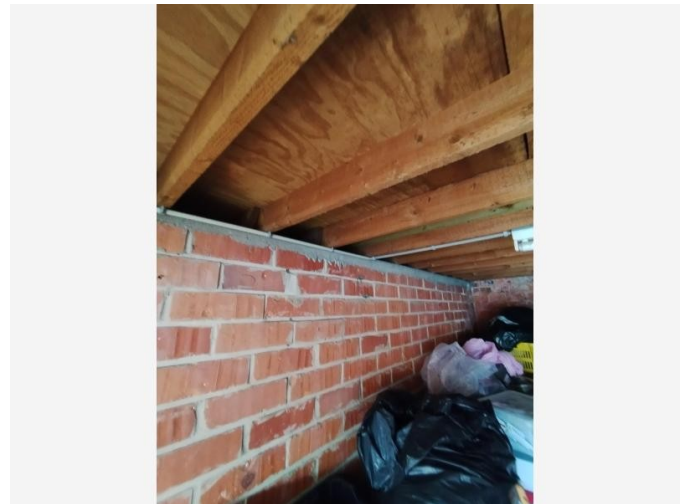
Overzichtsfoto

Detailfoto

Het asbestmateriaal valt onder de mijlpaal van 2040.

| Eindbeoordeling materiaalisico | Laag materiaalisico en/of verlaagde kans op vezelvrijgave |

| Gebondenheid | Categorie 1: hechtgebonden in oorsprong |
| Asbestsoort (vezeltype) | Alleen chrysotiel |
| Asbestconcentratie | Laag (< 50%) |
| Afschermingsgraad van het gehele materiaal | Geheel of deels vrij aan de buitenlucht |
| Toestand van het materiaal | Licht beschadigd, licht verweerd. Intact materiaal type Pical – asbestboard of categorie III 'gebondenheid' |

| Beschrijving | bitumen plat dak garage |
| Asbestmateriaal | Dak- en gevelbekleding - Roofing |
| Hoeveelheid (oppervlakte - aantal) | • 18,00 m <sup>2</sup> - 1 stuk |
| Opmerking | Volgens het inspectieprotocol is een monstername van roofing verplicht om dit te identificeren als niet-asbesthoudend. Een monstername is echter niet mogelijk wegens kans op lekkage. De toepassing wordt in de databank als asbestverdacht beschouwd. Mogelijks kunnen er ook asbestverdachte onderlagen aanwezig zijn. Het is aangewezen om extra controle uit te voeren bij eventuele renovatiewerken. De vermelde oppervlaktes, diktes en volumes betreffen een beredeneerde schatting. Er worden geen rechten verleend aan deze oppervlaktes/diktes/volumes. |

- Zorg voor een veilig beheer. Vermijd het beschadigen van het asbestmateriaal. Controleer de toestand jaarlijks op wijzigingen.
- Voer bijkomende staalname(s) uit.

- Eenvoudige handelingen: mag via doe-het-zelf of door werknemer(s) met opleidingsattest eenvoudige handelingen  
EH doe-het zelf en/of opgeleid aannemer (tenzij de roofing zijn bindingssterkte verloren is)  
EH erkend saneerder, verwijdering dient te gebeuren volgens de geldende voorschriften en veiligheidsnormen  
Zie ook link Zie <https://ovam.vlaanderen.be/wie-mag-wat-verwijderen>

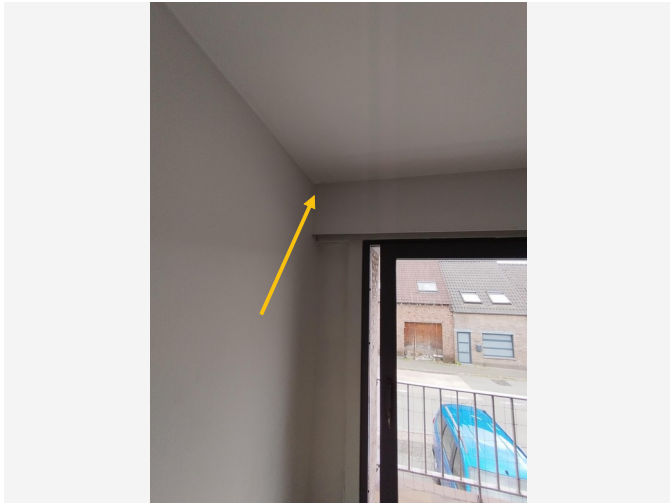
## Fiche 3: plafondpleister

Overzichtsfoto

Detailfoto

Geen asbest

| # | Type | Referentie | Resultaat |
|---|---|---|---|
| 3.1 | Mengmonster | 002/4 | Geen asbest |

| Beschrijving | plafondpleister |
| Hoeveelheid (oppervlakte - dikte - aantal) | • 76,00 m <sup>2</sup> - 1,00 cm - 1 stuk |

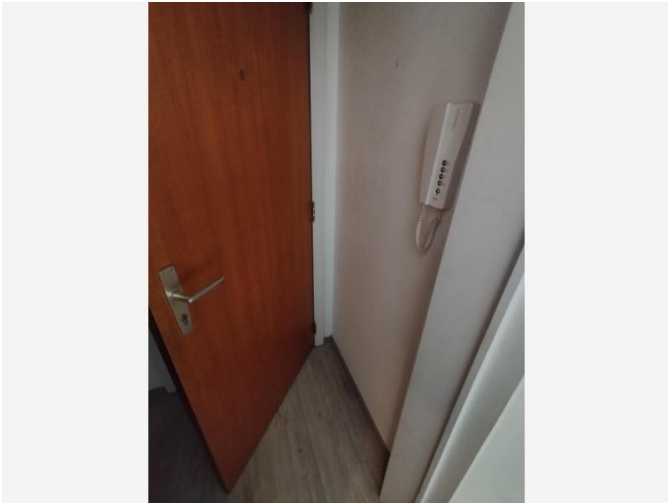
## Fiche 4: muurpleister

Overzichtsfoto

Detailfoto

Geen asbest

| # | Type | Referentie | Resultaat |
|---|---|---|---|
| 4.1 | Mengmonster | 001/4 | Geen asbest |

| Beschrijving | muurpleister |
| Hoeveelheid (oppervlakte - dikte - aantal) | • 130,00 m <sup>2</sup> - 1,00 cm - 1 stuk |
