# Asbestinventarisatetest

Langestraat 115, 1741 Ternat

Attestnummer : 20240703-000122.000

Uitgegeven op : 03.07.2024

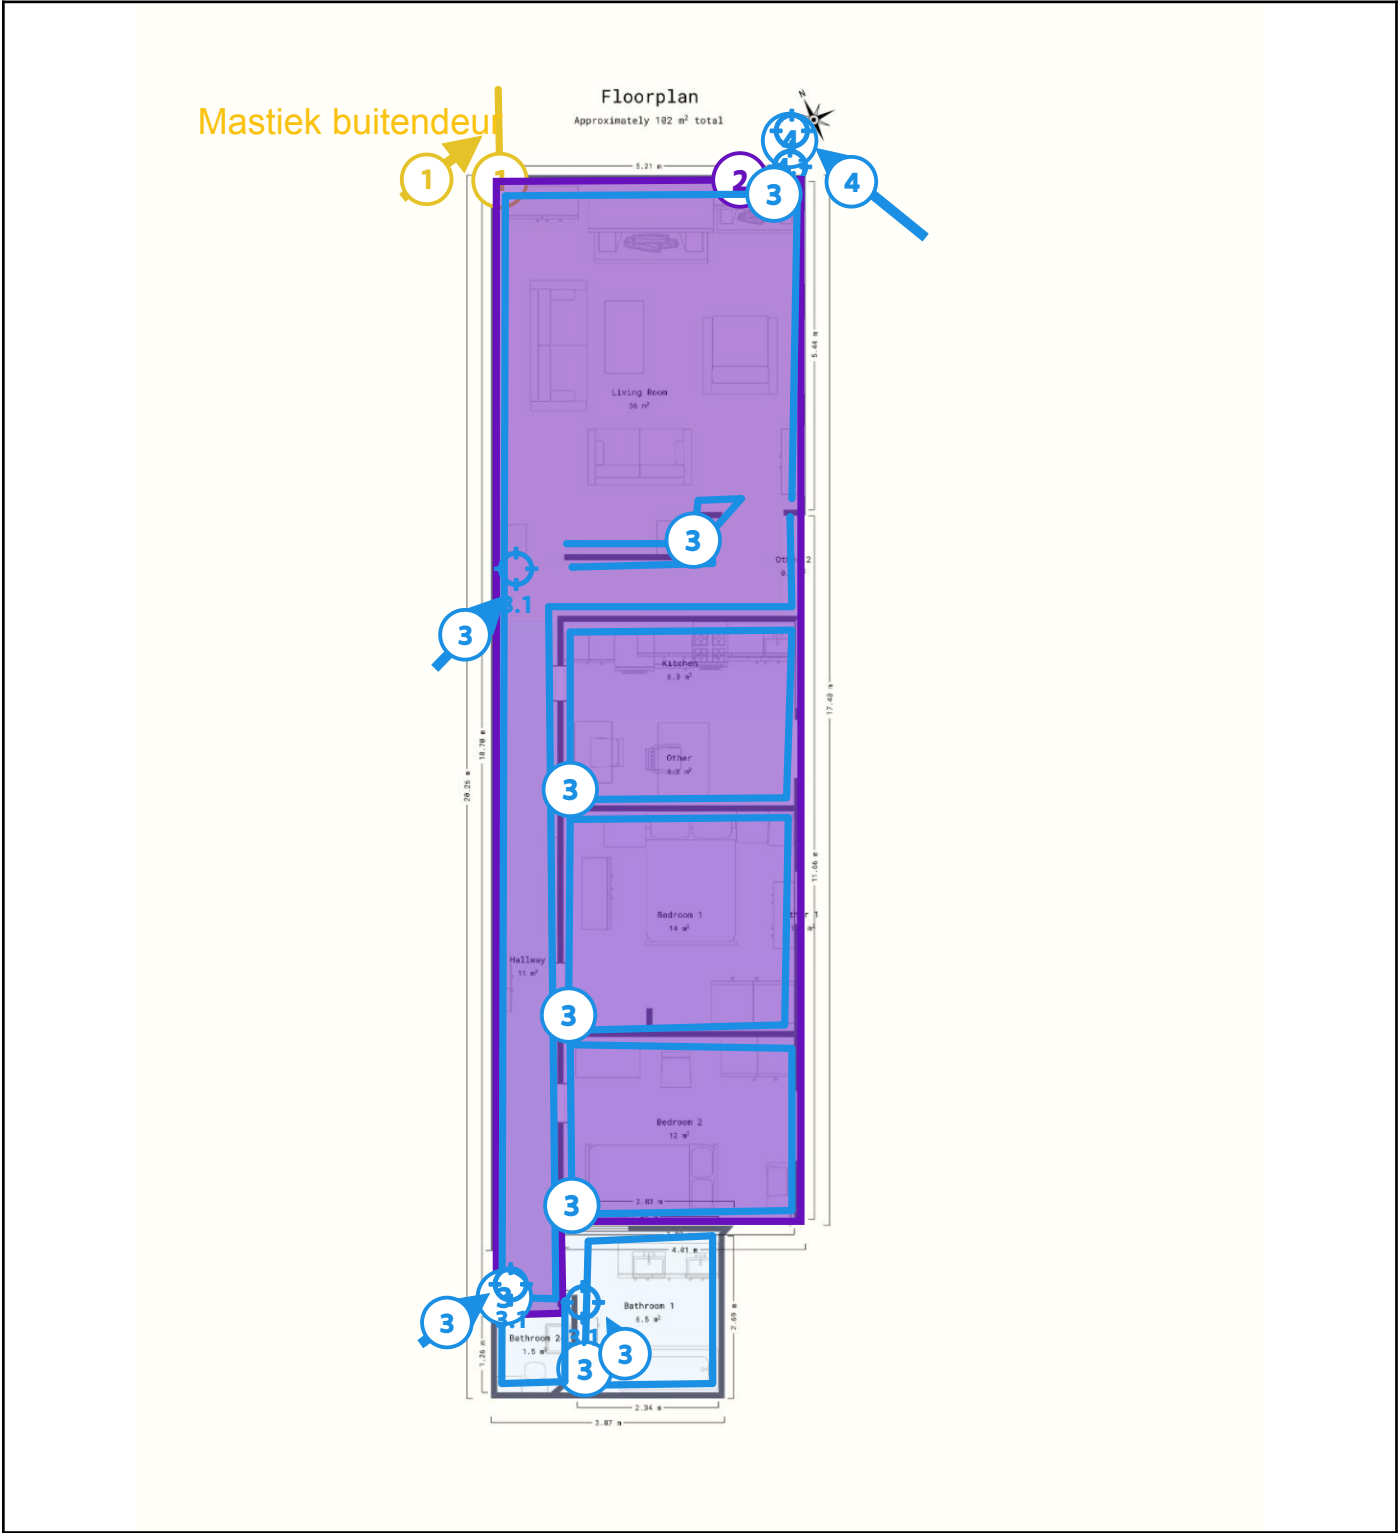
# Plan 1.1: Plan gelijkvloers

| Beschrijving | Type | Actie |
|---|---|---|
| 1. Kit buitendeur linkerzijde achteraan | Asbestmateriaal | Zorgvuldig beheren |

| 2. Oude accumulatoren | Advies | - |
| 3. Pleisterwerk Muren | Geen asbest | - |
| 4. Thermische isolatie buis garage | Geen asbest | - |

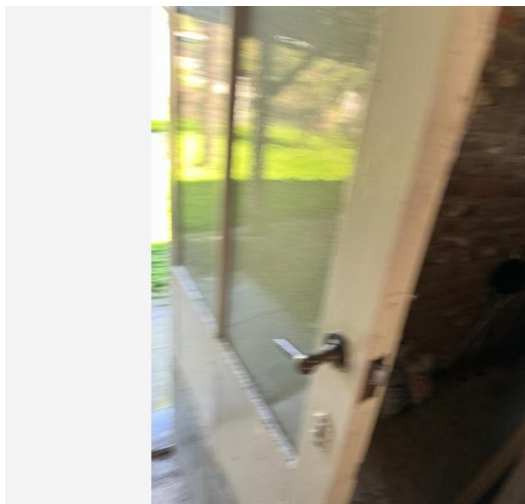
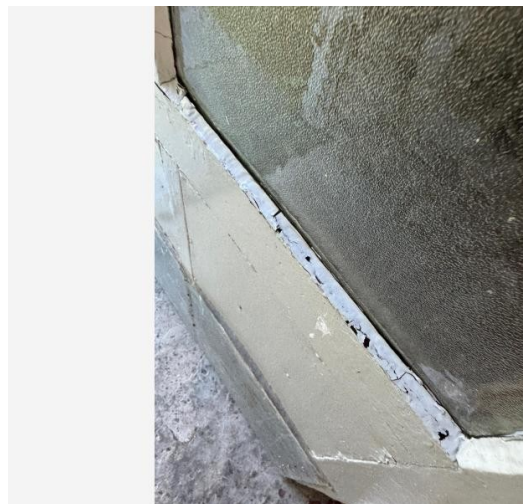
Overzichtsfoto

Detailfoto

| Eindbeoordeling materiaalrisico | Zeer laag materiaalrisico en/of zeer lage kans op vezelvrijgave |

| Gebondenheid | Categorie 1: hechtgebonden in oorsprong |
| Asbestsoort (vezeltype) | Amfibool aanwezig, uitgezonderd crocidoliet |
| Toestand van het materiaal | Onbeschadigd, niet verweerd |

| Beschrijving | Kit buitendeur linkerzijde achteraan |
| Asbestmateriaal | In-situ afwerkingslagen - Pasta, stopverf, voegsel, stopsel, vulsel, mastiek, kitten, ... |

Het asbestmateriaal valt onder de mijlpaal van 2040.

Zorgvuldig beheren

- Zorg voor een veilig beheer. Vermijd het beschadigen van het asbestmateriaal. Controleer de toestand jaarlijks op wijzigingen.

- Eenvoudige handelingen: mag via doe-het-zelf of door werknemer(s) met opleidingsattest eenvoudige handelingen  
Hechtgebonden toepassing binnen, deze mag verwijderd worden door werknemer(s) met opleidingsattest eenvoudige handelingen.

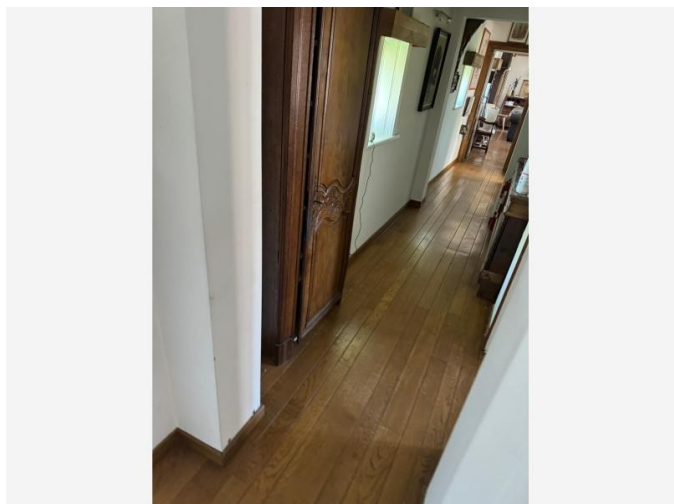
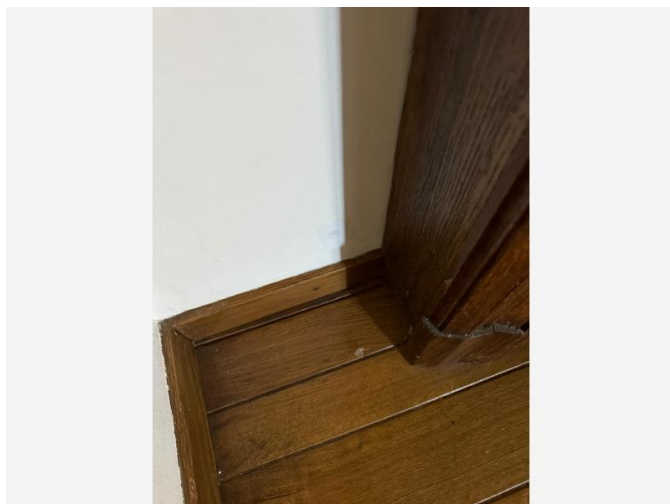
## Fiche 3: Pleisterwerk Muren

Overzichtsfoto

Detailfoto

Geen asbest

| # | Type | Referentie | Resultaat |
|---|---|---|---|
| 3.1 | Mengmonster | 001 | Geen asbest |

| Opmerking | Plafonds zijn gipsplaten en /of mdf platen. |

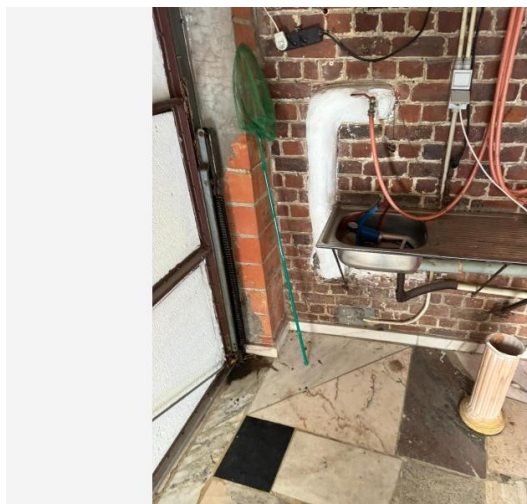
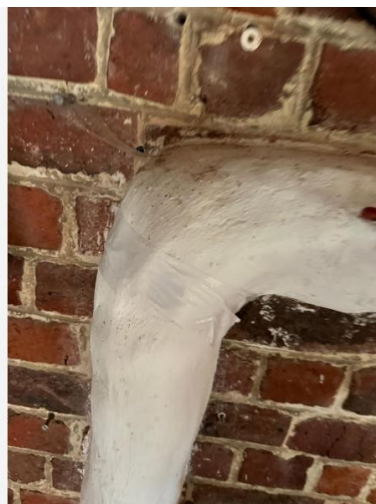
## Fiche 4: Thermische isolatie buis garage

Overzichtsfoto

Detailfoto

Geen asbest

| # | Type | Referentie | Resultaat |
|---|---|---|---|
| 4.1 | Mengmonster | 002 | Geen asbest |
