# Asbestinventarisatetest

Rozendaal 12, 2440 Geel

Attestnummer : **20240923-000073.000**

## Zone 1: Hoofdgebouw

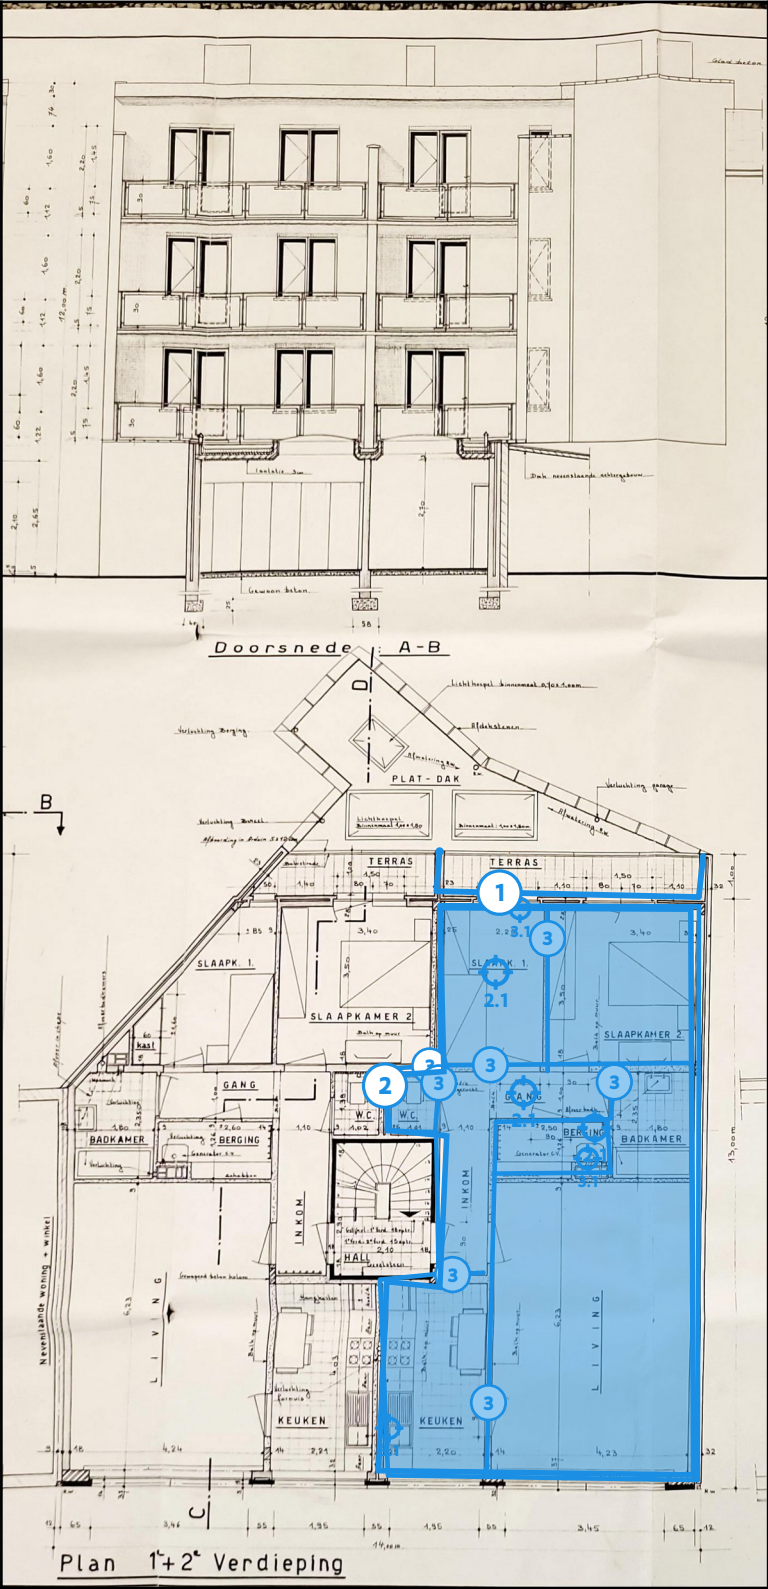
# Plan 1.1: Plan verdieping 1

| 1. Roofing laag waterdichting | Geen asbest | - |
| 2. Pleister plafond | Geen asbest | - |
| 2.1 Code: ST002 | Mengmonster | - |
| 3. Pleister muren | Geen asbest | - |
| 3.1 Code: ST001 | Mengmonster | - |

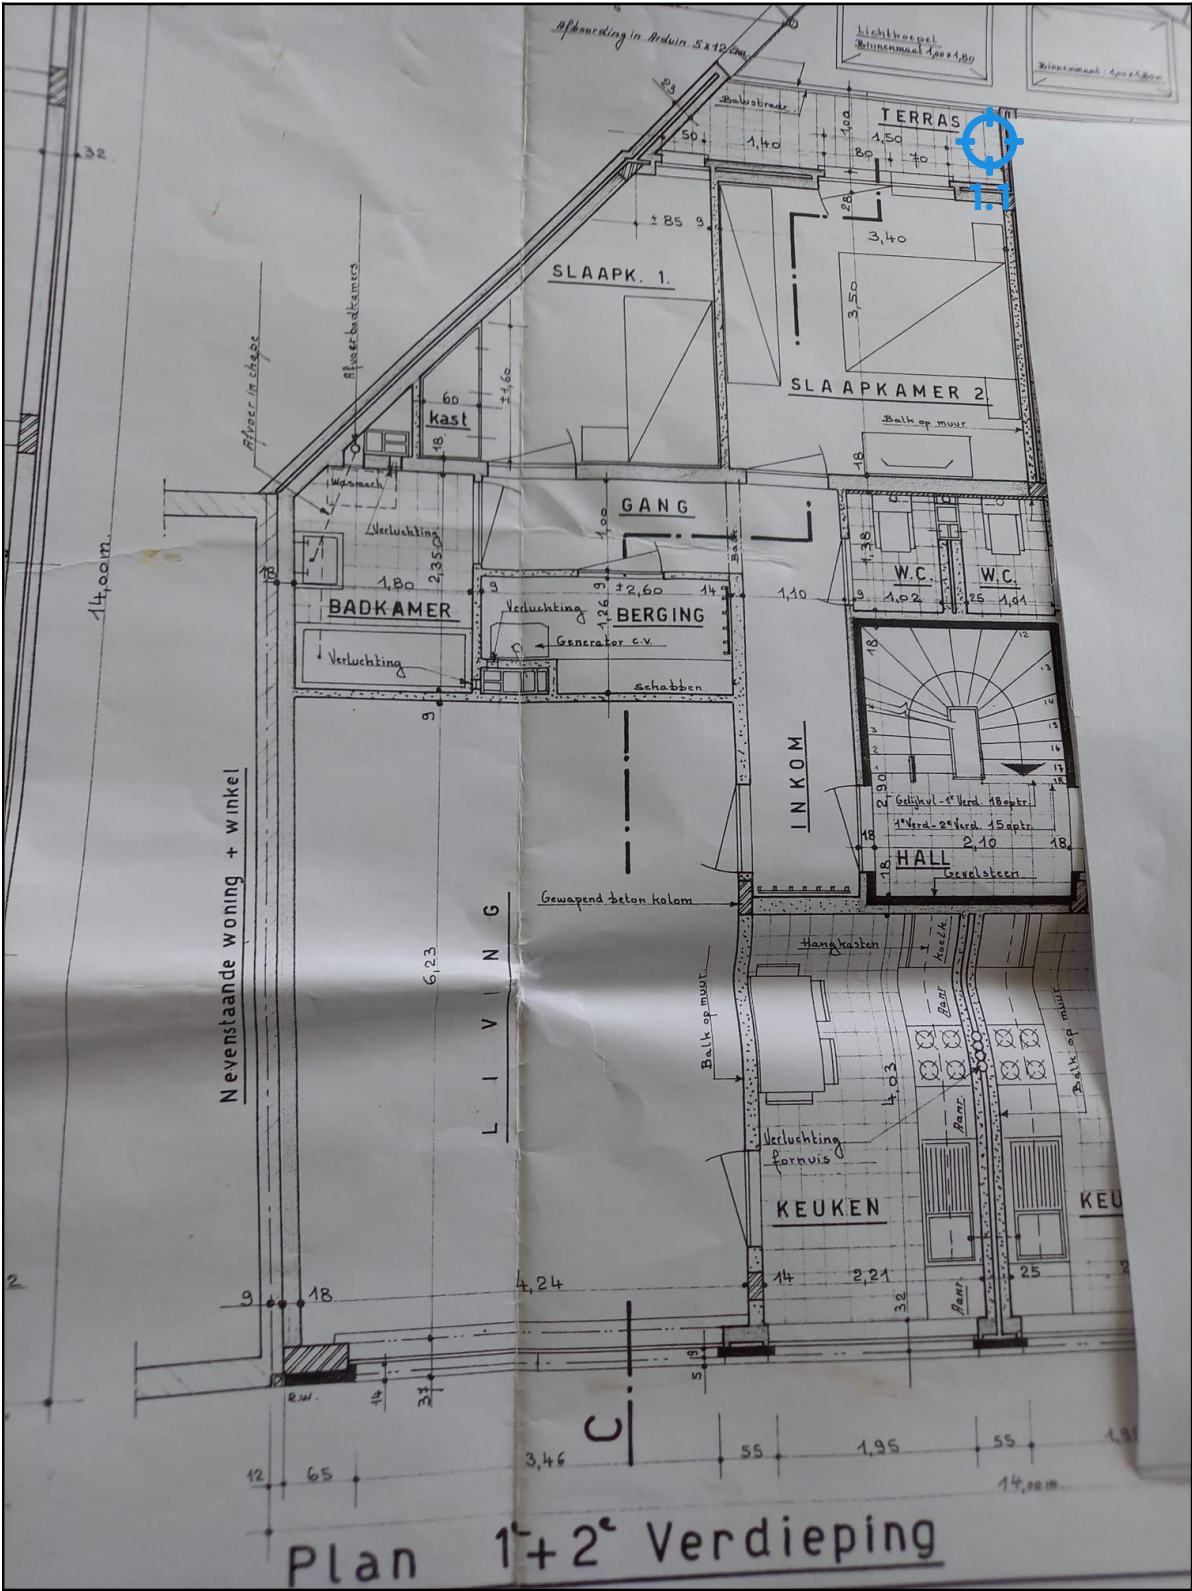
Plan 1.2: Plan verdieping 3

| 1. Roofing laag waterdichting | Geen asbest | - |
| 1.1 Code: ST003 | Puntmonster | - |

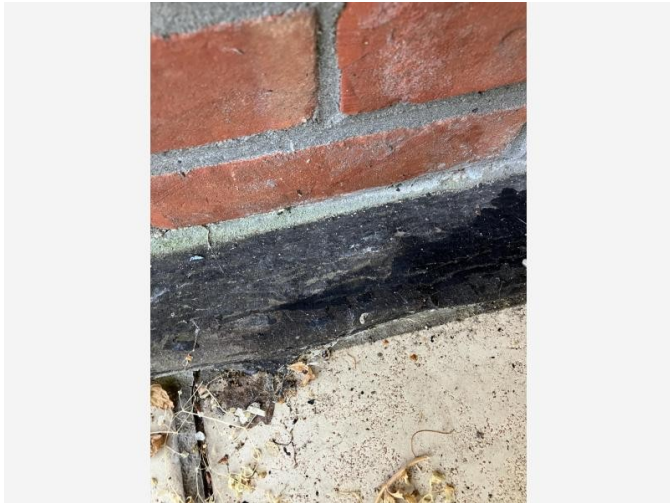
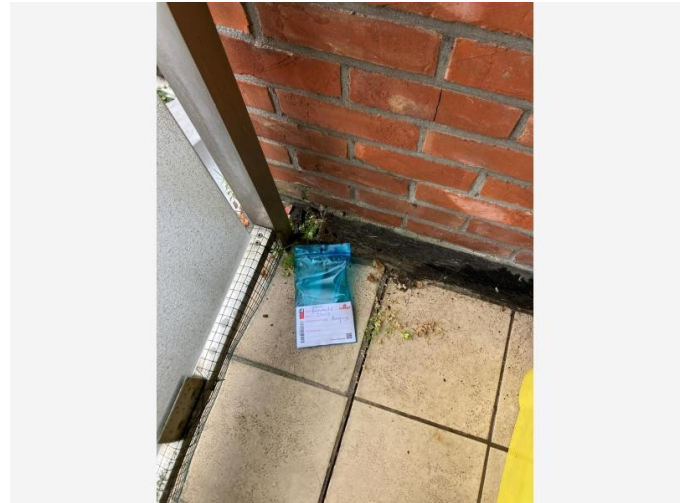
## Fiche 1: Roofing laag waterdichting

Geen asbest

| # | Type | Referentie | Resultaat |
|---|---|---|---|
| 1.1 | Puntmonster | ST003 | Geen asbest |

| Beschrijving | Roofing laag waterdichting |
| Bindmiddel van materiaal | Bitumen (roofing, teer, asfalt) |

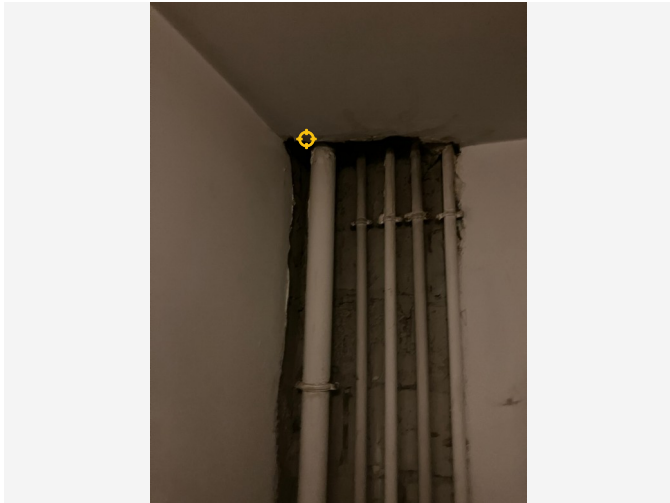
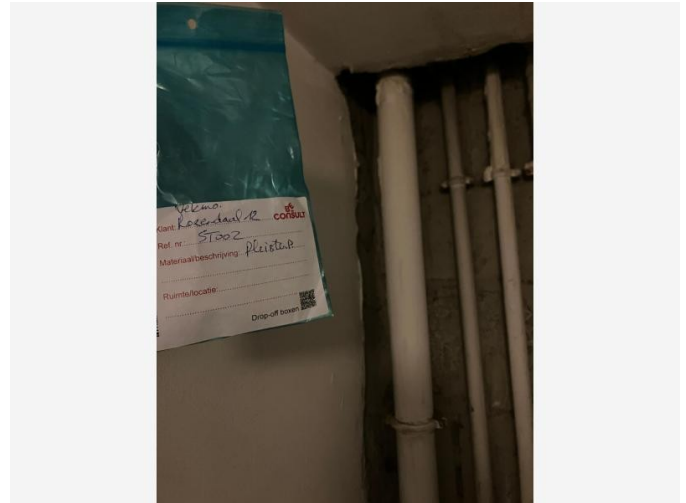
## Fiche 2: Pleister plafond

Geen asbest

| # | Type | Referentie | Resultaat |
|---|---|---|---|
| 2.1 | Mengmonster | ST002 | Geen asbest |

| Beschrijving | Pleister plafond |
| Bindmiddel van materiaal | Gips - kalk |

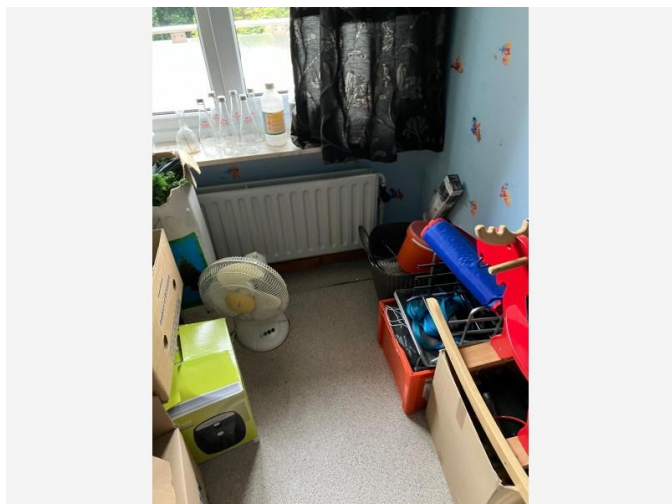
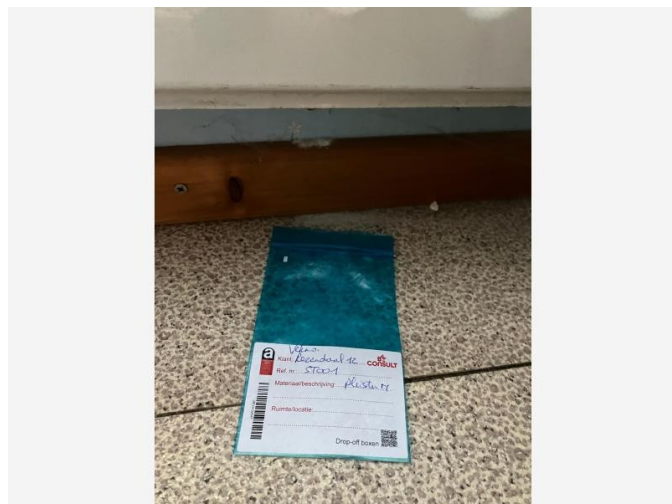
## Fiche 3: Pleister muren

Geen asbest

| # | Type | Referentie | Resultaat |
|---|---|---|---|
| 3.1 | Mengmonster | ST001 | Geen asbest |

| Beschrijving | Pleister muren |
| Bindmiddel van materiaal | Gips - kalk |
