# Asbestinventarisatetest

Lode Sellaan 7/001, 2100 Antwerpen

Attestnummer : **20230324-000586.000**

**Asbestveilig**

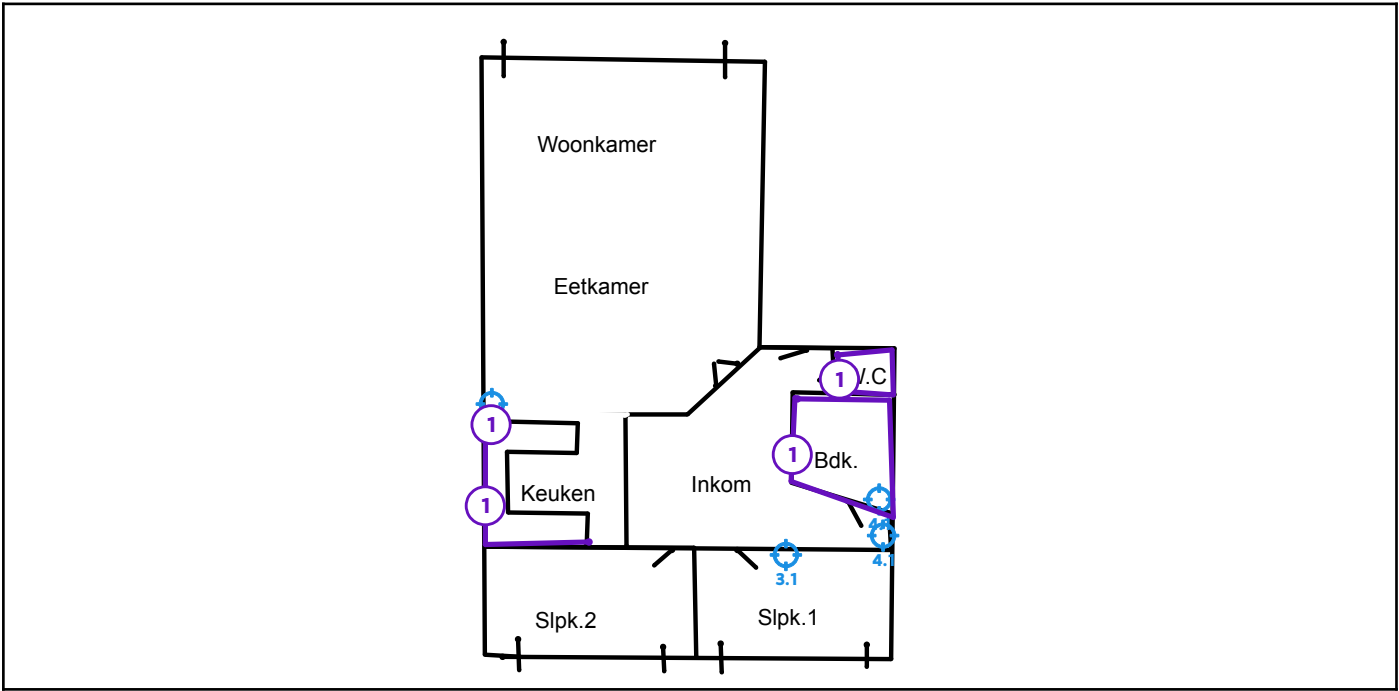
# Plan 1.1: grondplan gelijkvloers

| Beschrijving | Type | Actie |
|---|---|---|
| 1. Tegellijm faience | Advies | - |
| 3. Muurpleister | Geen asbest | - |
| 4. Plafondpleister | Geen asbest | - |

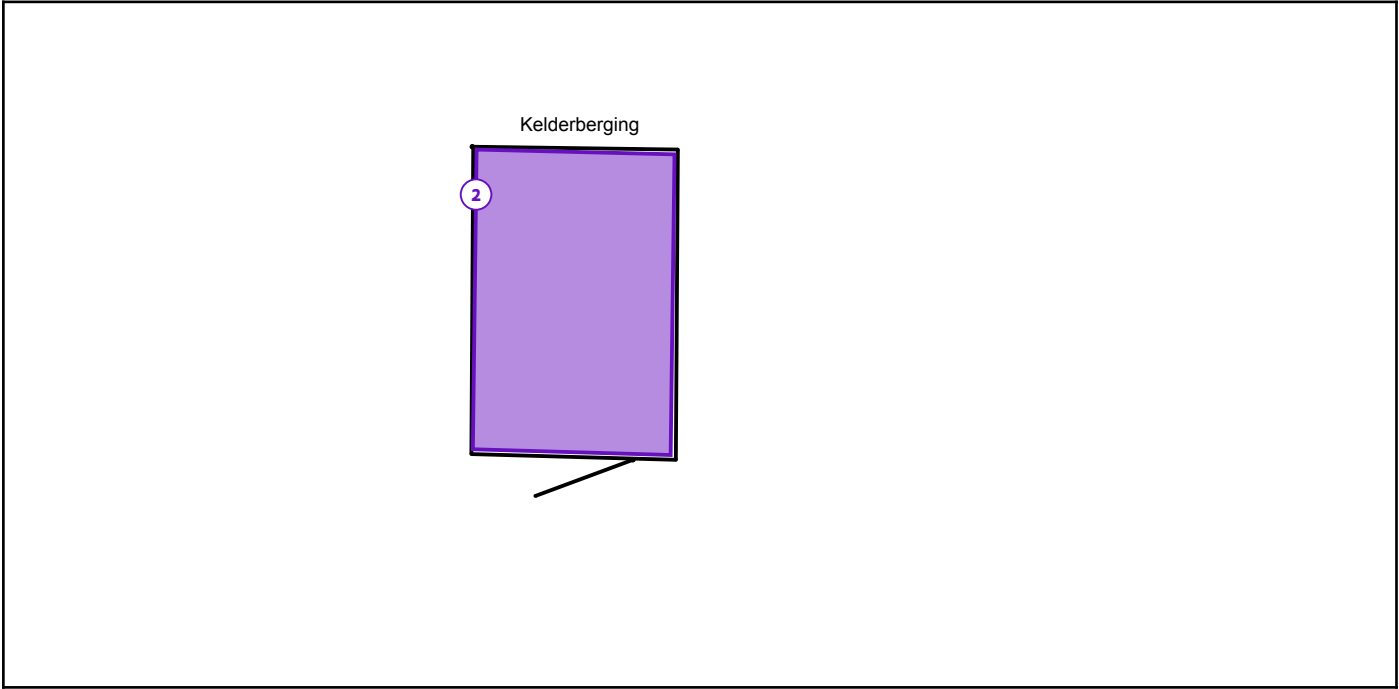
## Plan 1.2: Plan kelderberging

| Beschrijving | Type | Actie |
|---|---|---|
| 2. Geen verdachte materialen in kelderberging | Advies | - |

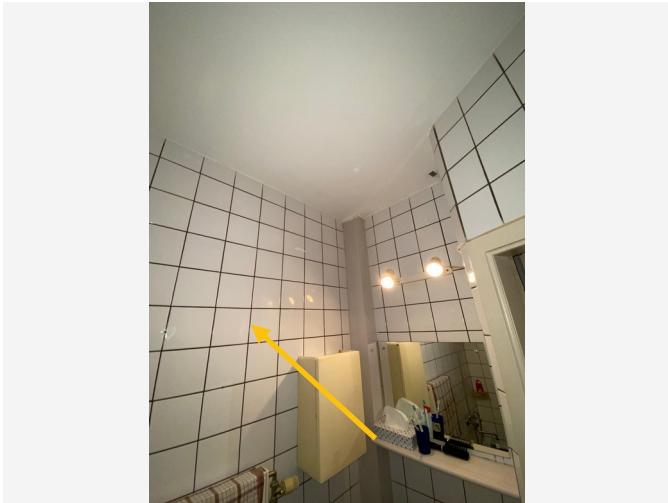
Vrije foto

Er is geen data gekend van het plaatsen van de wandtegels.

Mogelijks bevindt er zich asbestverdachte tegellijm achter de wandtegels. Dit was niet waarneembaar, er waren geen bestaande beschadigingen of openingen in de wandtegels. Bij verwijderen van de muurtegels een extra staalname laten uitvoeren ter controle.

| Identificatiemethode | Asbesthoudende lijm bij faience tegels werd gebruikt tot midden jaren 80. |
| (Asbest)materiaal | In-situ afwerkingslagen - Lijm laag |

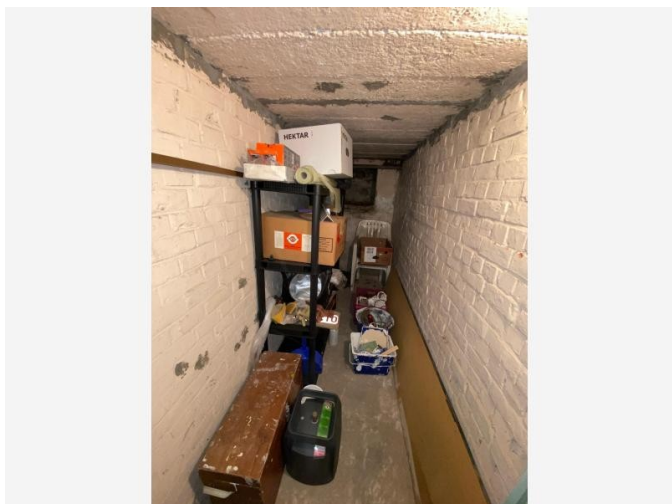
Vrije foto

Er werden geen asbestverdachte toepassingen vastgesteld op deze locatie.

| Identificatiemethode | Vaststelling & expertise (niet-asbestverdacht) |

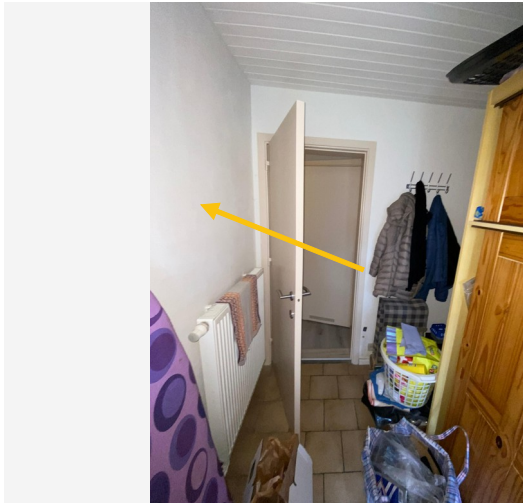
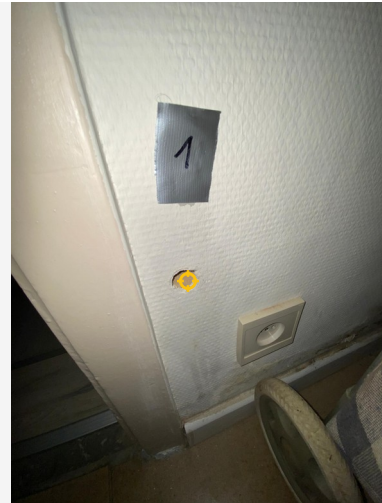
## Fiche 3: Muurpleister

Geen asbest

| # | Type | Referentie | Resultaat |
|---|---|---|---|
| 3.1 | Mengmonster | 1 | Geen asbest |

| Bindmiddel van materiaal | Gips - kalk |

| Gebondenheid op basis van bindmiddel | Niet-hechtgebonden |

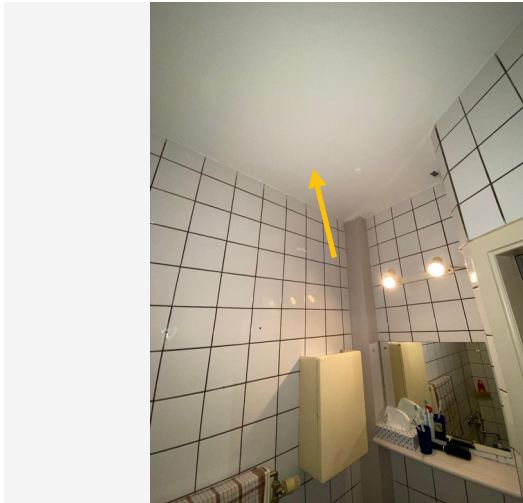
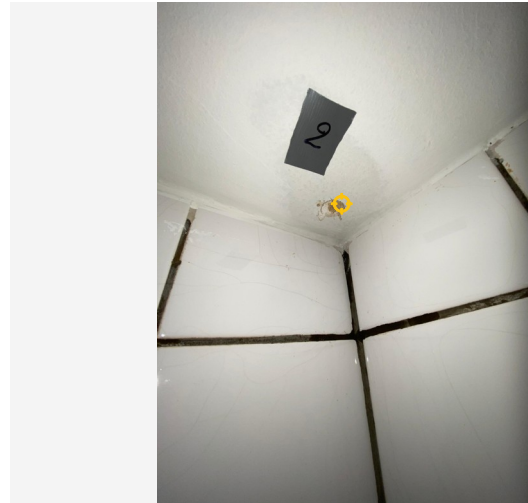
## Fiche 4: Plafondpleister

Geen asbest

| # | Type | Referentie | Resultaat |
|---|---|---|---|
| 4.1 | Mengmonster | 2 | Geen asbest |

| Bindmiddel van materiaal | Gips - kalk |

| Gebondenheid op basis van bindmiddel | Niet-hechtgebonden |
