Asbestinventarisatetest

Kanunnikenstraat 61, 9700 Oudenaarde

Attestnummer : 20230823-000047.000

Uitgegeven op : 23.08.2023

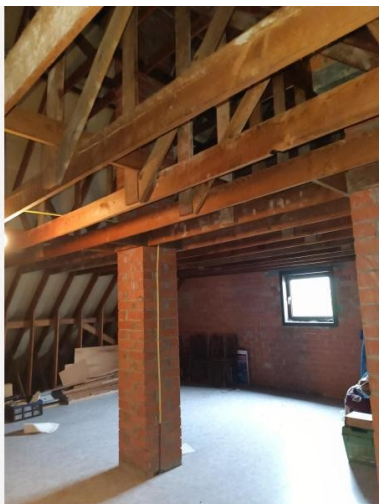
Het asbestmateriaal valt onder de mijlpaal van 2040.

Eindbeoordeling materiaalrisico	Laag materiaalrisico en/of verlaagde kans op vezelvrijgave
---------------------------------	--

Gebondenheid	Categorie 1: hechtgebonden in oorsprong
Asbestsoort (vezeltype)	Alleen chrysotiel
Asbestconcentratie	Laag (< 50%)
Afschermingsgraad van het gehele materiaal	Geheel of deels (ook) vrij aan de binnenlucht
Toestand van het materiaal	Licht beschadigd, licht verweerd. Intact materiaal type Pical – asbestboard of categorie III 'gebondenheid'

#	Type	Referentie	Resultaat
1.1	Puntmonster	01	Chrysotiel

Beschrijving	onderdakplaat
Omgeving	Binnen
Primaire drager	Schuin dak
Asbestmateriaal	Plaat, paneel, tablet - Type Menuiserite
Bindmiddel van asbestmateriaal	Cement

Gebondenheid op basis van bindmiddel	Hecht
Hoeveelheid (oppervlakte - dikte - aantal)	<ul style="list-style-type: none"> • 120,00 m² - 0,80 cm - 1 stuk
Totaal volume	0,96 m ³
Eenvoudig bereikbaar	<p>Nee</p> <ul style="list-style-type: none"> • Het asbestmateriaal is bedekt (uitgezonderd laag verf, coating, behang, kunststof, textiel) en het wegnemen van het bedekkende materiaal kan niet zonder het bedekkende materiaal te beschadigen.
Bevestigingswijze	<ul style="list-style-type: none"> • Genageld, geniet
Identificatiemethode	Vaststelling met monstername
Destructieve handeling voor identificatie	Nee

Zorgvuldig beheren

- Zorg voor een veilig beheer. Vermijd het beschadigen van het asbestmateriaal. Controleer de toestand jaarlijks op wijzigingen.

- Eenvoudige handelingen: mag via doe-het-zelf of door werknemer(s) met opleidingsattest eenvoudige handelingen
Dek de zoldervloer af met plastic folie . dragen van de nodige beschermingsmiddelen (mondmasker ffp3, handschoenen,tyvec) Verwijder de dakpannen. Fixeer het plaatmateriaal , de asbesthoudende platen één voor één en in hun geheel verwijderen. Niet gooien, niet breken. Reinig nadien de draagstructuur met vochtige doeken (+ hepa stofzuiger kan niet gehoord worden dus voor een particulier niet mogelijk .)

Alle werknemer(s) moeten wel beschikken over een opleidingsattest eenvoudige handelingen 8u.

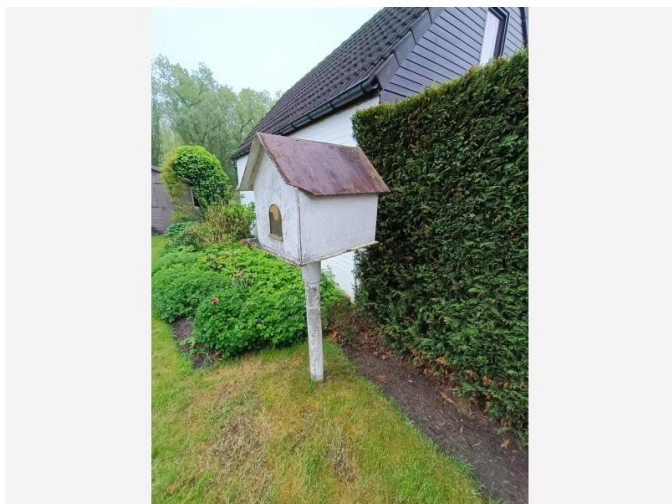
Vrije foto

De asbesthoudende duiventil werd verwijderd , bewijsdocumenten in bijlage (afspraak containerpark en afleverbon)

Voor en na foto's in fotoreportage

Er zijn geen restanten op de bodem vastgesteld

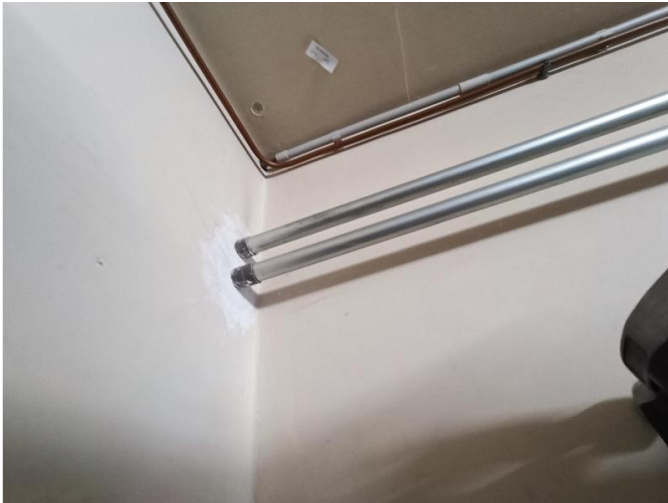
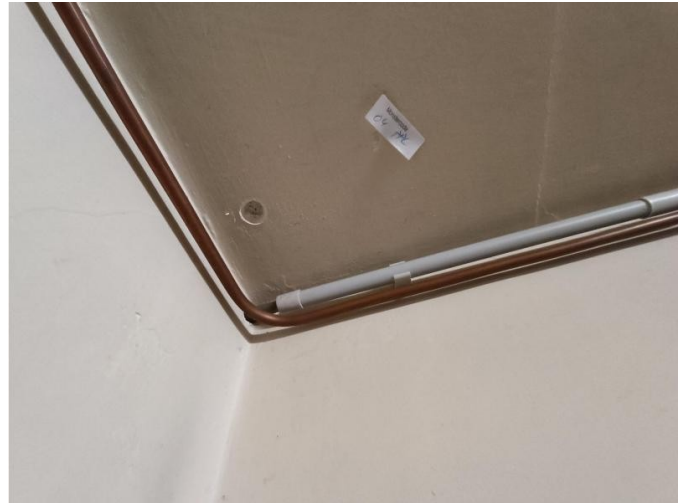
Fiche 3: plafondpleister

Geen asbest

#	Type	Referentie	Resultaat
3.1	Mengmonster	04	Geen asbest

Beschrijving	plafondpleister
Omgeving	Binnen
Primaire drager	Plafond
Bindmiddel van materiaal	Gips - kalk

Gebondenheid op basis van bindmiddel	Niet-hechtgebonden
Hoeveelheid (oppervlakte - dikte - aantal)	• 105,00 m ² - 1,00 cm - 1 stuk
Totaal volume	1,05 m ³
Identificatiemethode	Vaststelling met monstername
Destructieve handeling voor identificatie	Nee

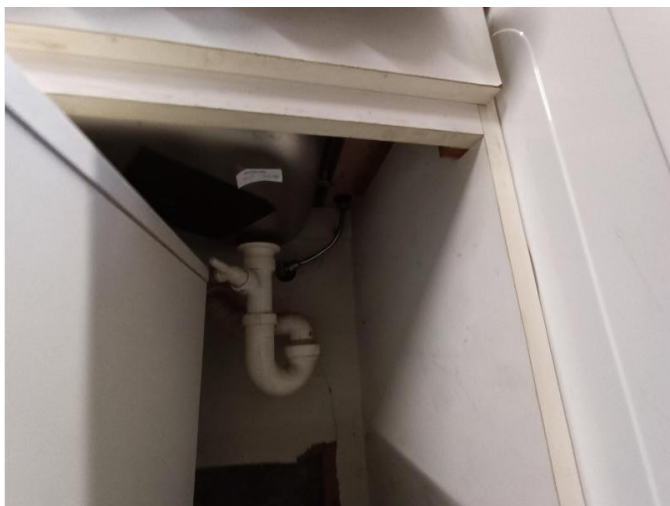
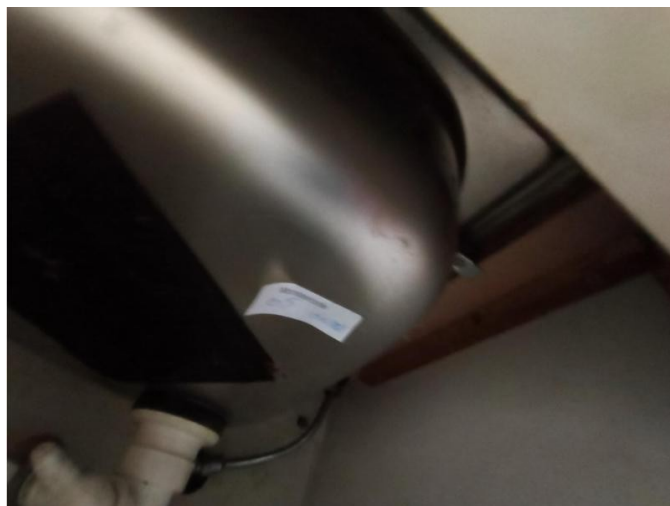
Geen asbest

#	Type	Referentie	Resultaat
4.1	Puntmonster	05	Geen asbest

Beschrijving	ontdreuningsplaat
Omgeving	Binnen
Primaire drager	spoelbak
Bindmiddel van materiaal	Bitumen (roofing, teer, asfalt)

Gebondenheid op basis van bindmiddel	Hecht
Hoeveelheid (gewicht - aantal)	• 0,20 kg - 1 stuk
Totaal gewicht	0,20 kg
Identificatiemethode	Vaststelling met monstername
Destructieve handeling voor identificatie	Nee

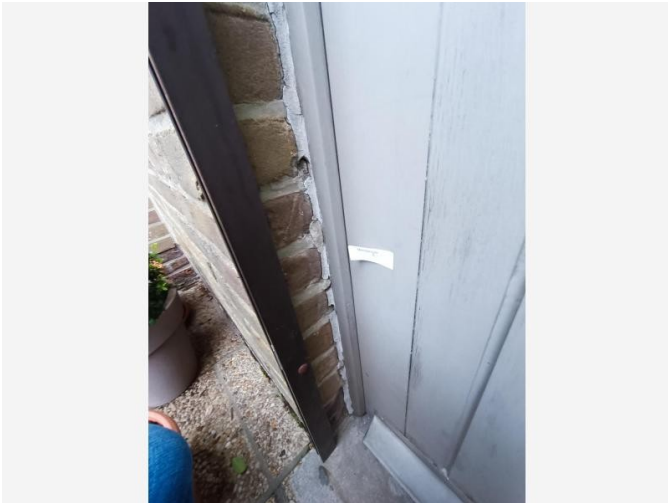
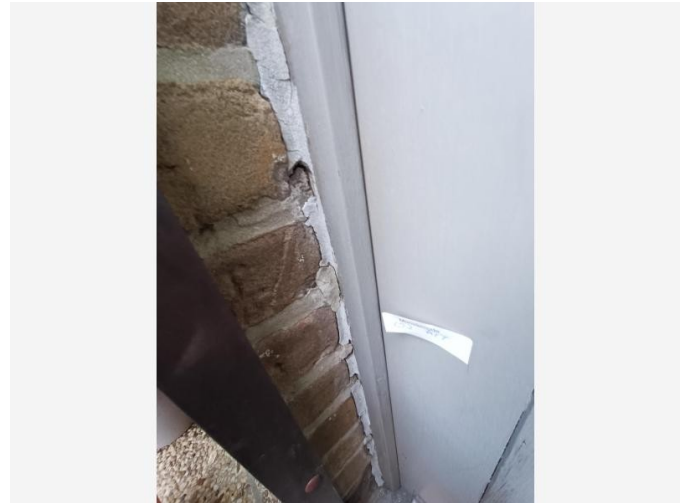
Geen asbest

#	Type	Referentie	Resultaat
5.1	Puntmonster	02	Geen asbest

Beschrijving	kit kozijn-muur
Omgeving	Buiten
Primaire drager	Wand buitenschil

Bindmiddel van materiaal	Kitten, mastiek, pasta
Gebondenheid op basis van bindmiddel	Hecht
Hoeveelheid (gewicht - aantal)	• 2,00 kg - 1 stuk
Totaal gewicht	2,00 kg
Identificatiemethode	Vaststelling met monstername
Destructieve handeling voor identificatie	Nee

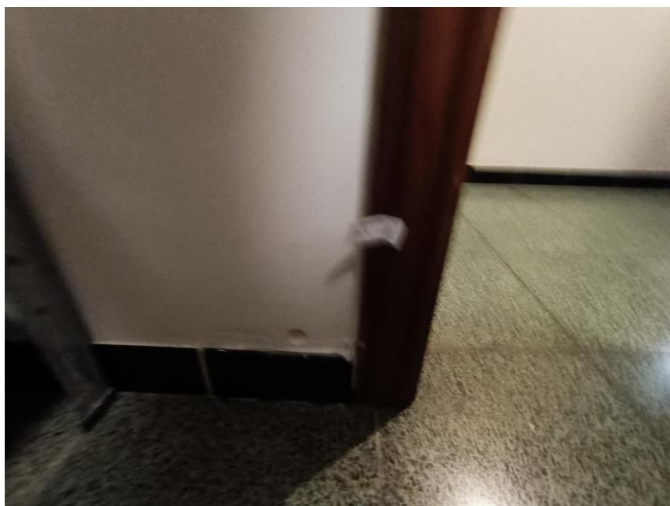
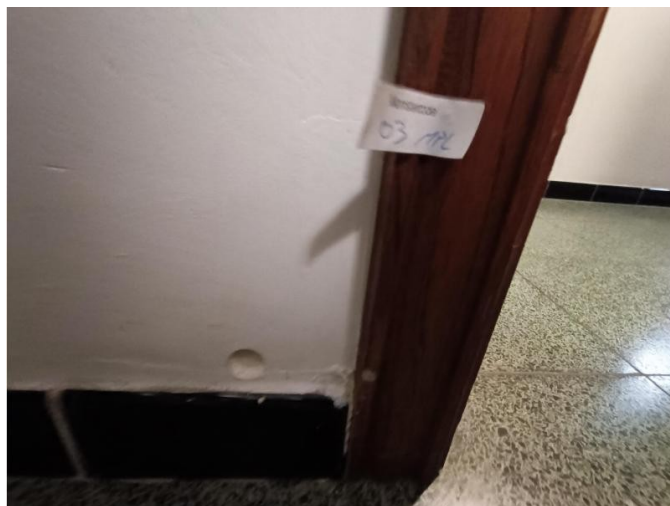
Geen asbest

#	Type	Referentie	Resultaat
6.1	Mengmonster	03	Geen asbest

Beschrijving	muurpleister
Omgeving	Binnen
Primaire drager	Binnenwand
Bindmiddel van materiaal	Gips - kalk

Gebondenheid op basis van bindmiddel	Niet-hechtgebonden
Hoeveelheid (oppervlakte - dikte - aantal)	• 315,00 m ² - 1,00 cm - 1 stuk
Totaal volume	3,15 m ³
Identificatiemethode	Vaststelling met monstername
Destructieve handeling voor identificatie	Nee
