# Asbestinventarisatetest

Molenkouter 40, 9520 Sint-Lievens-Houtem

Attestnummer : **20230807-000213.000**

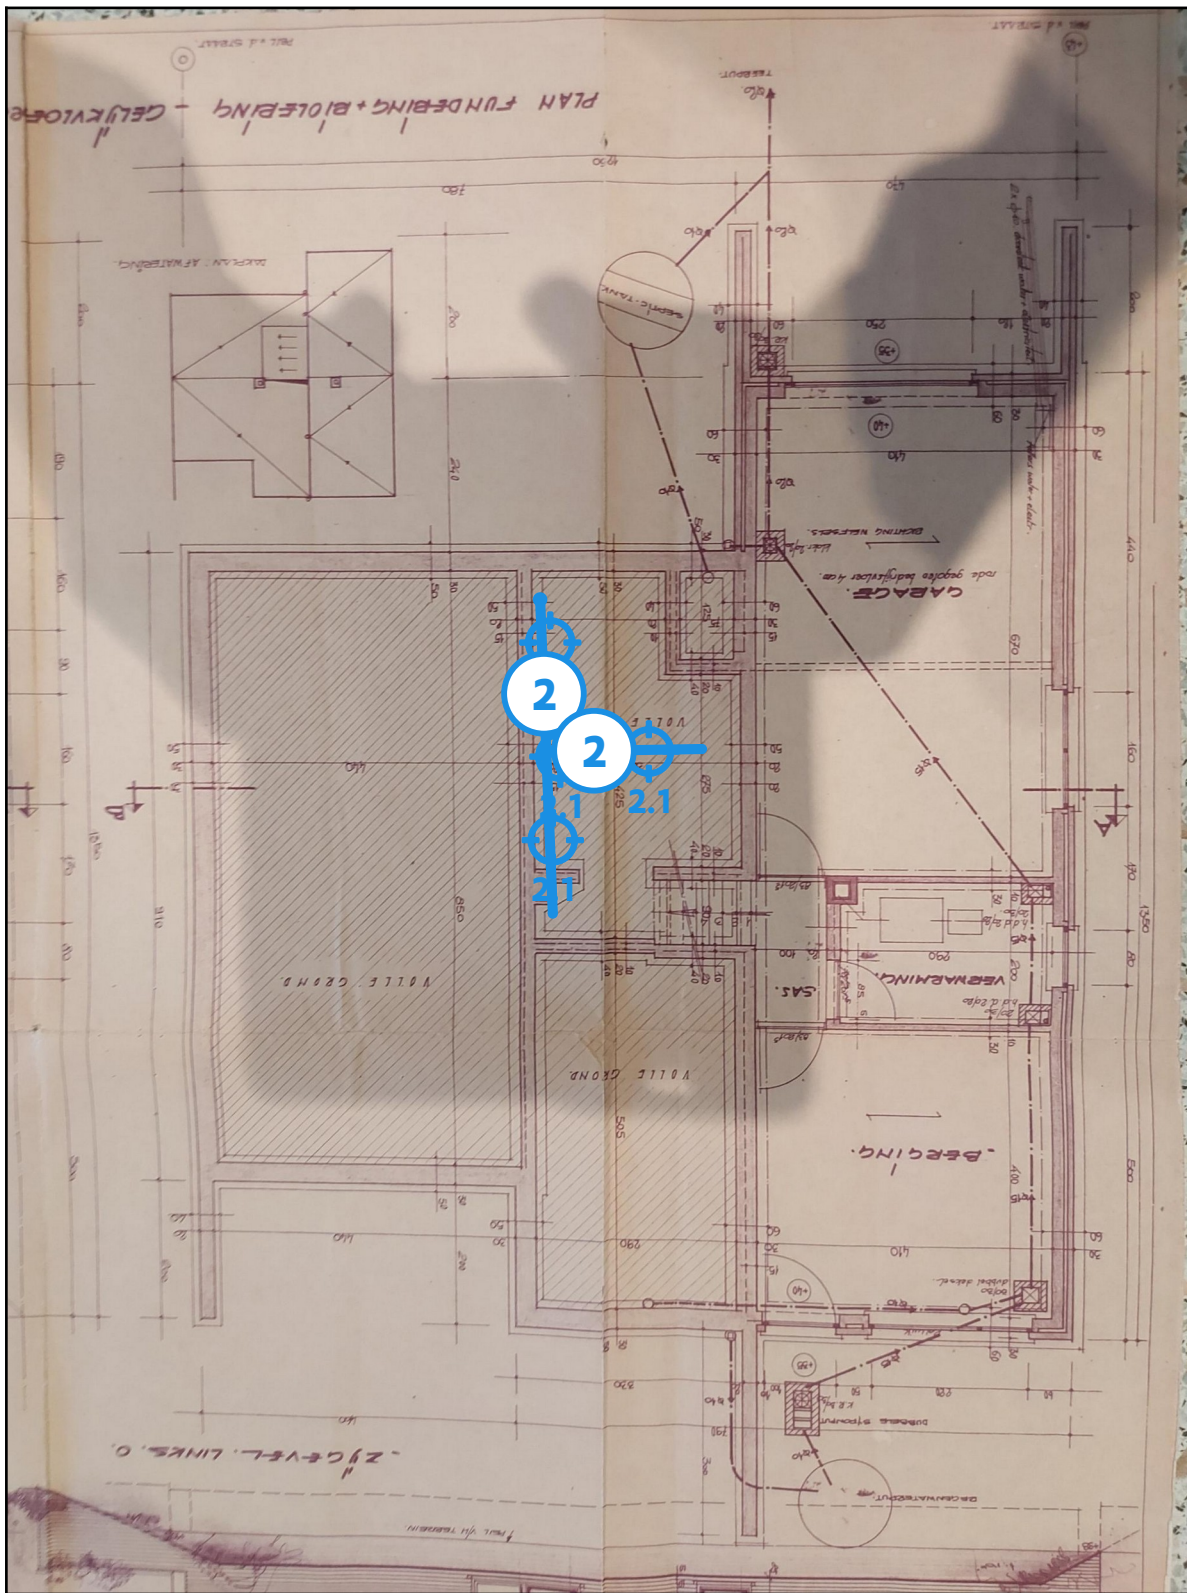
## Plan 1.1: Garage

| 2. Leidingisolatie | Geen asbest | - |
| 2.1 Code: BDA23175/1 | Mengmonster | - |

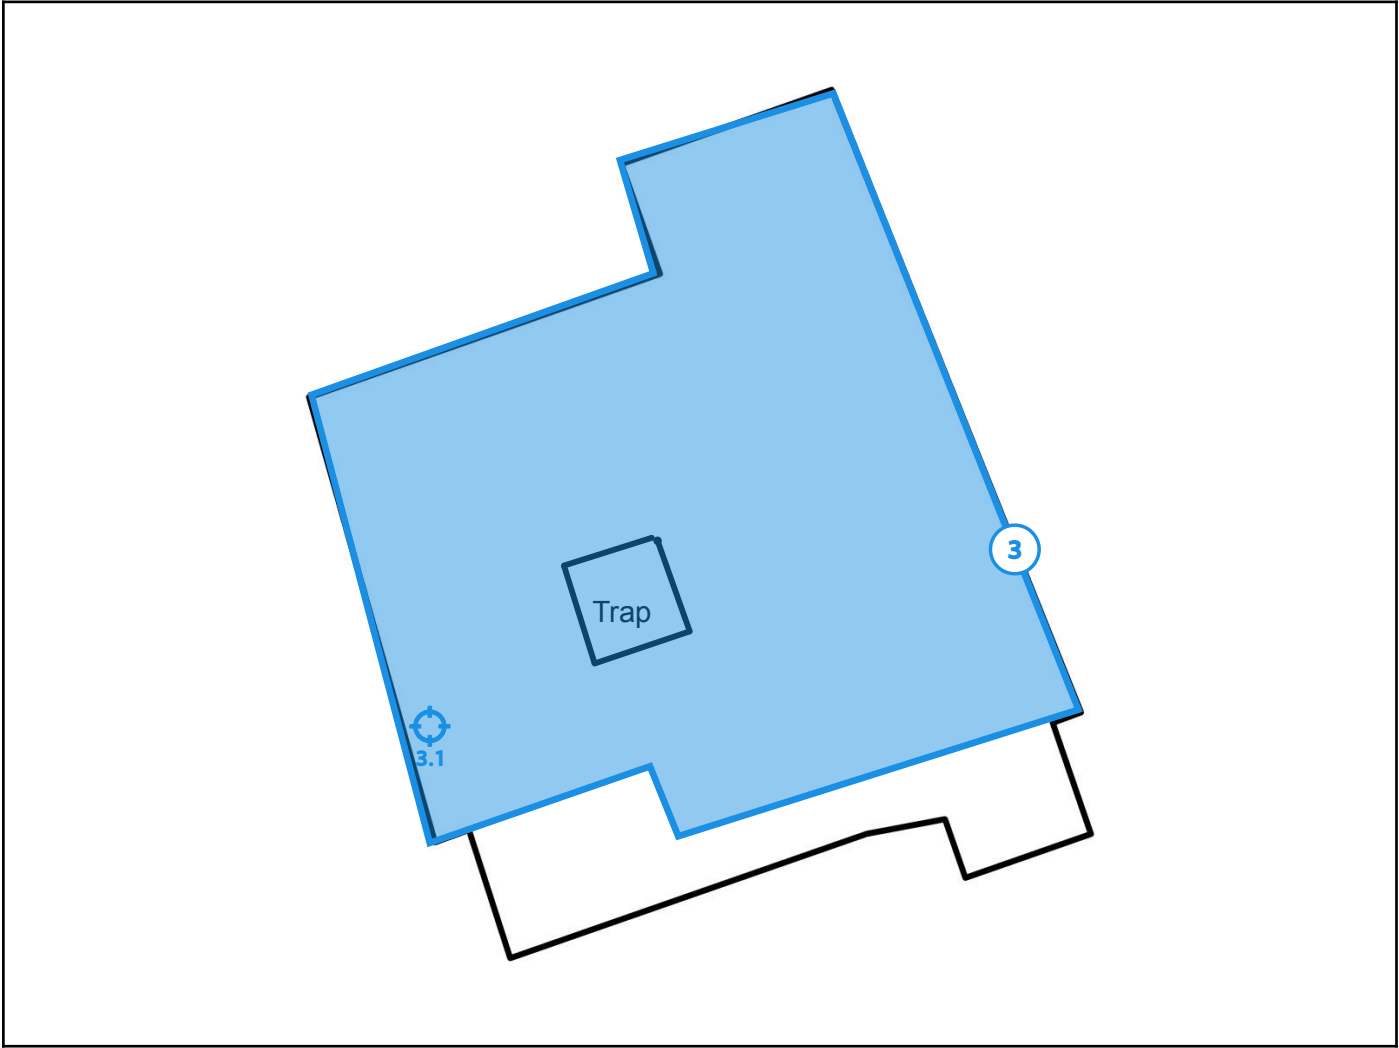
## Plan 1.3: Eerste verdieping

| Beschrijving | Type | Actie |
|---|---|---|
| 3. Onderdak | Geen asbest | - |
| 3.1 Code: BDA23175/3 | Puntmonster | - |

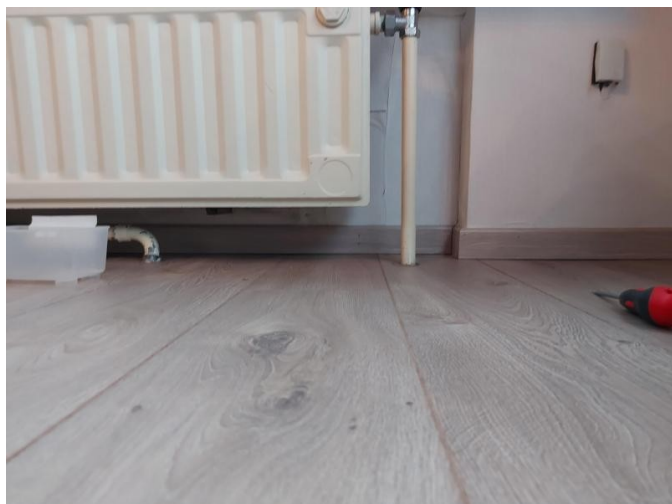
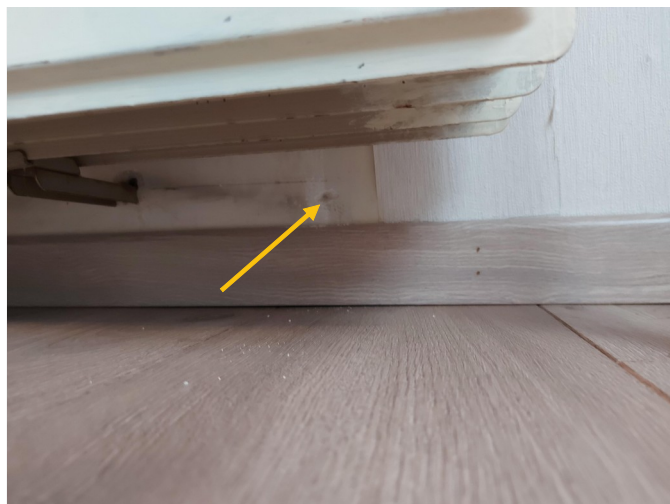
## Fiche 1: Pleisterwerk muren

Geen asbest

| # | Type | Referentie | Resultaat |
|---|---|---|---|
| 1.1 | Mengmonster | BDA23175/2 | Geen asbest |

| Beschrijving | Pleisterwerk muren |
| Bindmiddel van materiaal | Gips - kalk |

| Hoeveelheid (oppervlakte - dikte - aantal) | <ul style="list-style-type: none"> <li>• 200,00 m<sup>2</sup> - 1,00 cm - 1 stuk</li> </ul> |

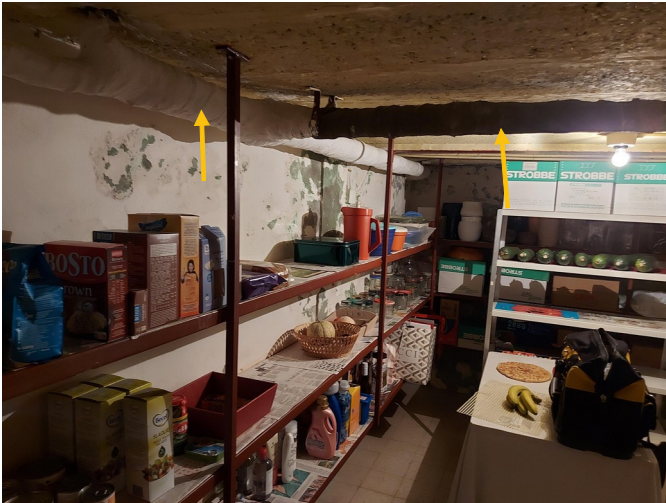
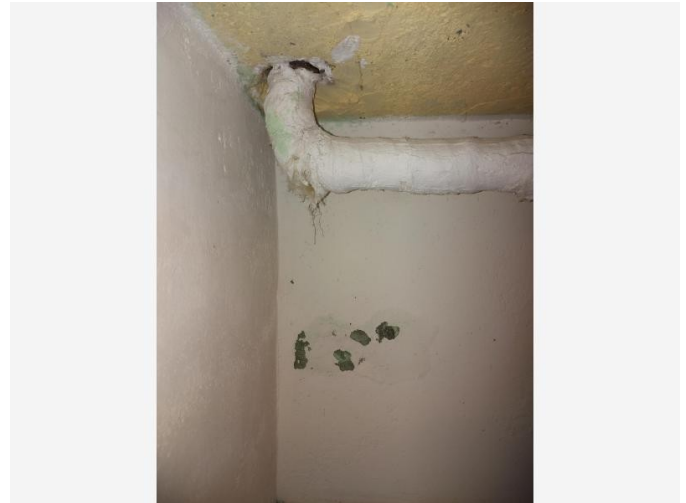
## Fiche 2: Leidingisolatie

Geen asbest

| # | Type | Referentie | Resultaat |
|---|---|---|---|
| 2.1 | Mengmonster | BDA23175/1 | Geen asbest |

| Beschrijving | Leidingisolatie |
| Bindmiddel van materiaal | Weinig of geen bindmiddel (textiel, bevolking, ...) |

| Hoeveelheid (gewicht - aantal) | <ul style="list-style-type: none"> <li>• 100,00 kg - 1 stuk</li> </ul> |

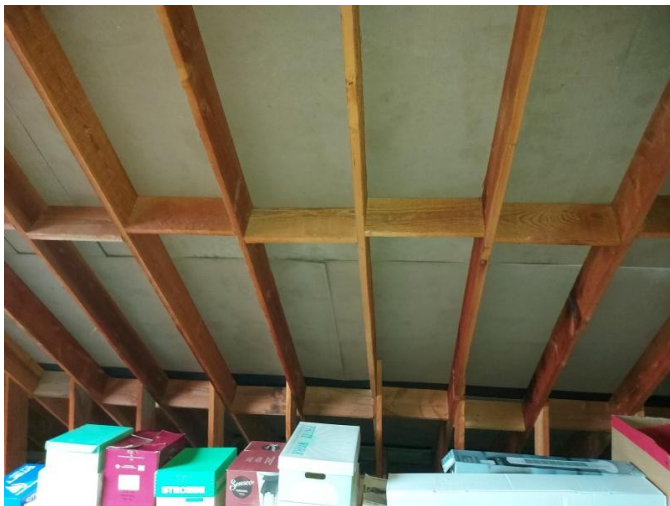
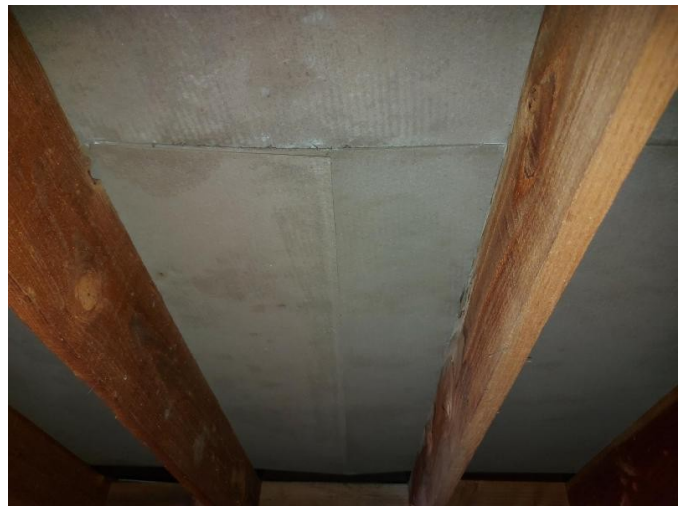
## Fiche 3: Onderdak

Geen asbest

| # | Type | Referentie | Resultaat |
|---|---|---|---|
| 3.1 | Puntmonster | BDA23175/3 | Geen asbest |

| Beschrijving | Onderdak |
| Bindmiddel van materiaal | Cement |

| Hoeveelheid (oppervlakte - dikte - aantal) | <ul style="list-style-type: none"> <li>• 200,00 m<sup>2</sup> - 0,30 cm - 1 stuk</li> </ul> |
