# Asbestinventarisatetest

Kortrijksesteenweg 313/0015, 8530 Harelbeke

Attestnummer : **20241114-000014.000**

## Zone 1: Hoofdgebouw

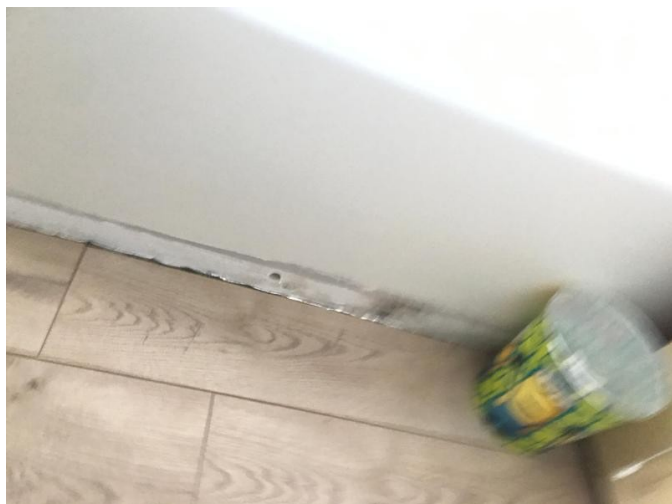
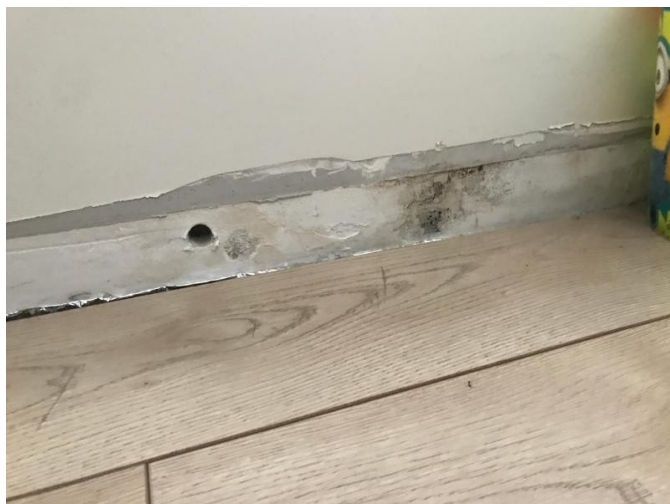
## Fiche 1: Pleister muren

Geen asbest

Overzichtsfoto

Detailfoto

| # | Type | Referentie | Resultaat |
|---|---|---|---|
| 1.1 | Mengmonster | 2457383-01 | Geen asbest |

| Beschrijving | Pleister muren |
| Bindmiddel van materiaal | Gips - kalk |
| Gebondenheid op basis van bindmiddel | Niet-hechtgebonden |
| Hoeveelheid (oppervlakte - dikte - aantal) | • 89,00 m <sup>2</sup> - 1,00 cm - 1 stuk |
