# Asbestinventarisatetest

Blijkerstraat 9, 2360 Oud-Turnhout

Attestnummer : **20230607-000269.000**

**Asbestveilig**

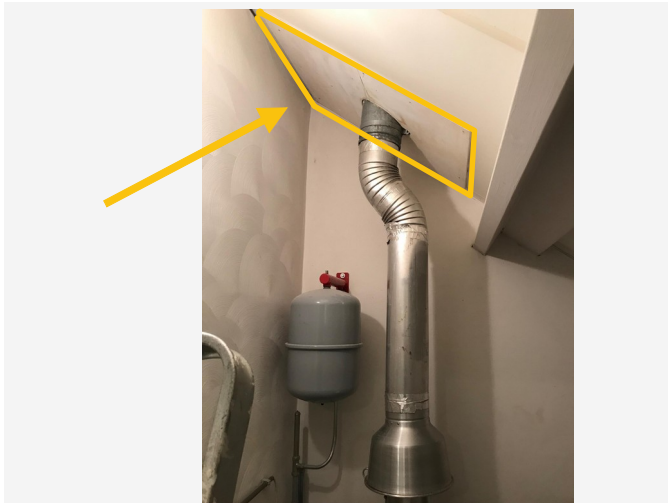
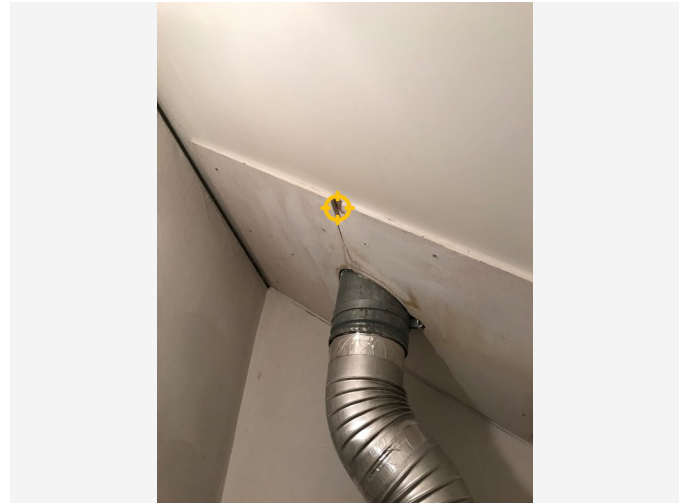
## Fiche 1: Brandwerende plaat

Geen asbest

| Beschrijving | Brandwerende plaat |
| Bindmiddel van materiaal | Cement |

| Hoeveelheid (oppervlakte - dikte - aantal) | • 0,50 m <sup>2</sup> - 1,00 cm - 1 stuk |

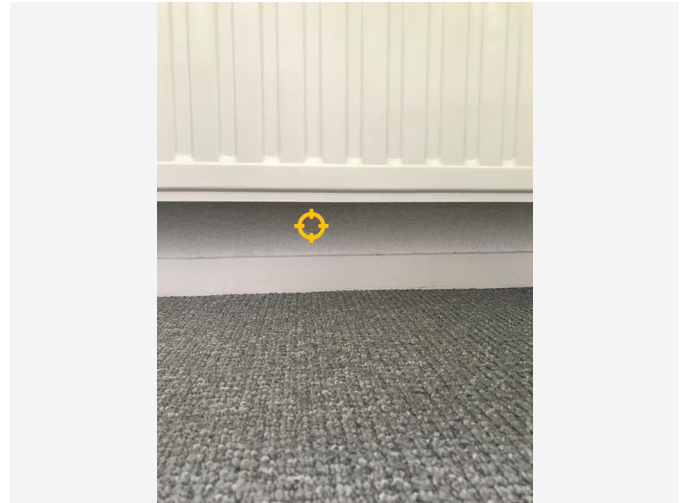
## Fiche 4: Pleister Mengstaal Muur

Geen asbest

| Beschrijving | Pleister Mengstaal Muur |

| Bindmiddel van materiaal | Gips - kalk |
| Hoeveelheid (oppervlakte - dikte - aantal) | <ul style="list-style-type: none"> <li>• 170,00 m<sup>2</sup> - 1,00 cm - 1 stuk</li> </ul> |
