# Asbestinventarisatetest

Capucienenlaan 33A/21, 9300 Aalst

Attestnummer : **20221208-000288.000**

Uitgegeven op : **08.12.2022**

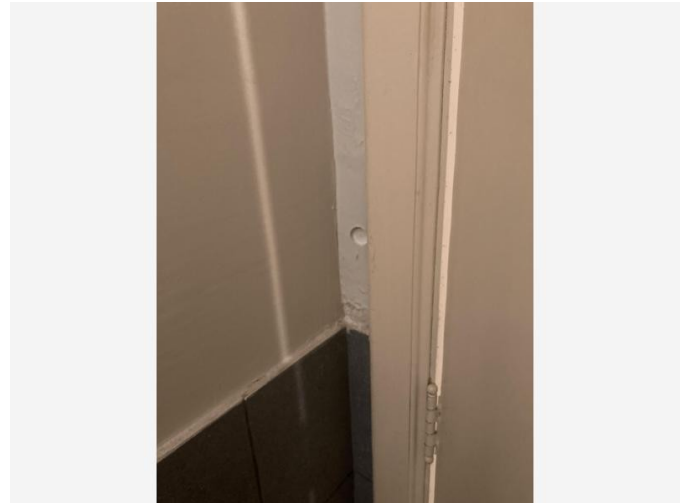
## Fiche 1: Mengstaal muren

Geen asbest

### Conclusie

| # | Type | Referentie | Resultaat |
|---|---|---|---|
| 1.1 | Mengmonster | Staal 1 | Geen asbest |

| Beschrijving | Mengstaal muren |
| Primaire drager | Binnenwand |
| Bindmiddel van materiaal | Gips - kalk |

| Gebondenheid op basis van bindmiddel | Niet-hechtgebonden |
