# Asbestinventarisatetest

Park Terlinden 10/43, 9300 Aalst

Attestnummer : 20230718-000425.000

Uitgegeven op : 18.07.2023

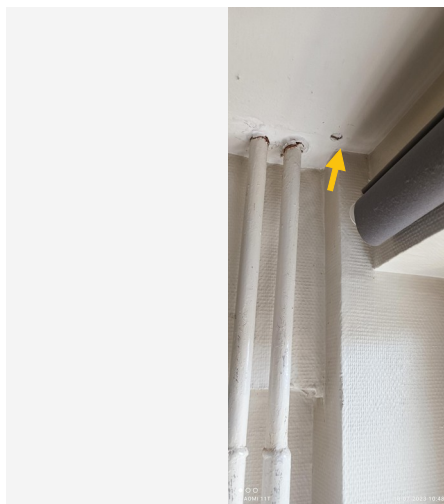
## Fiche 3: pleister plafond

Geen asbest

| # | Type | Referentie | Resultaat |
|---|---|---|---|
| 3.1 | Mengmonster | 02 | Geen asbest |

| Beschrijving | pleister plafond |
| Bindmiddel van materiaal | Gips - kalk |

| Gebondenheid op basis van bindmiddel | Niet-hechtgebonden |
| Hoeveelheid (oppervlakte - dikte - aantal) | <ul style="list-style-type: none"> <li>• 68,00 m<sup>2</sup> - 0,50 cm - 1 stuk</li> </ul> |
| Opmerking | <p>alle muren zijn bepleisterd</p> <p>stalen in nachthal en keuken</p> <p>zeer dunne laag pleister</p> <p>cv-ruimte is in kelder bij gemeenschappelijke delen</p> |
