# Asbestinventarisatetest

Attestnummer : 20250428-000291.000

## Zone 1: Bijgebouw

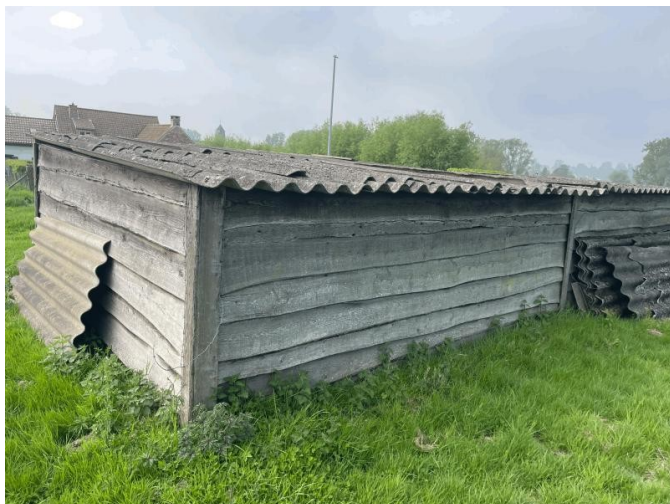
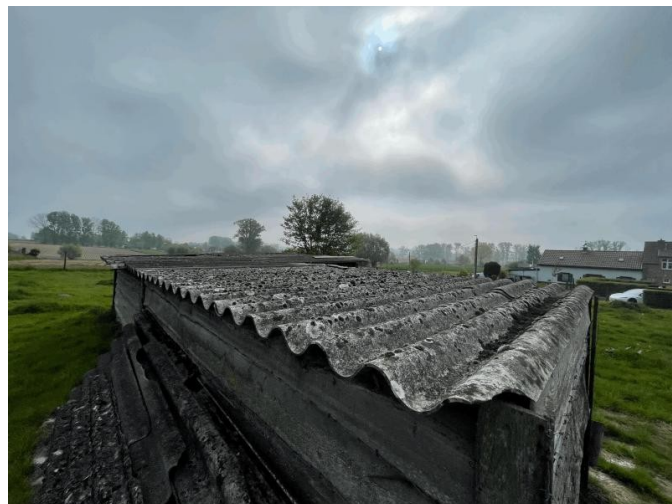
Overzichtsfoto

Detailfoto

| Eindbeoordeling materiaalisico | Hoog materiaalisico en/of hoge kans op vezelvrijgave |

| Gebondenheid | Categorie 1: hechtgebonden in oorsprong |
| Asbestsoort (vezeltype) | Crocidoliet aanwezig |
| Asbestconcentratie | Laag (< 50%) |
| Afschermingsgraad van het gehele materiaal | Geheel of deels (ook) vrij aan de binnenlucht |
| Toestand van het materiaal | Matig beschadigd, matig verweerd |

| Beschrijving | Golfplaten dak |
| Hoeveelheid (oppervlakte - dikte - aantal) | • 30,00 m <sup>2</sup> - 2,00 cm - 1 stuk |

Het asbestmateriaal valt onder de mijlpaal van 2034.

**Dringend verwijderen**

- Verwijder dit asbestmateriaal zo snel mogelijk. Volg de toestand goed op.
- Hemelwater dat afspoelt van asbestcement daken of gevels kan asbestdeeltjes bevatten. Gebruik het enkel voor gesloten circuits (bv. spoelen toiletten). Reinig na het vervangen van het dak of de gevel de dakgoten en regenwaterput of -ton om asbesthoudend sediment of slib te verwijderen

- Eenvoudige handelingen: mag via doe-het-zelf of door werknemer(s) met opleidingsattest eenvoudige handelingen  
Mag via EVH doe het zelf en werknemers met opleiding attest verwijderd mag worden. Afvoer naar een erkend verzamelaar afvalstoffen.

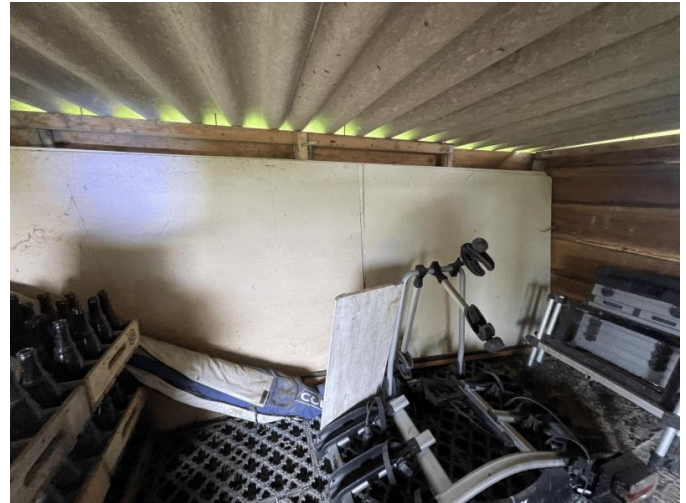
Overzichtsfoto

Detailfoto

| Beschrijving | Plaat |
| Type afvalstof | Betreft stock-voorraad of gedemonteerde asbestmaterialen |
| Primaire drager | Vloer |
| Hoeveelheid (gewicht - aantal) | <ul style="list-style-type: none"><li>10,00 kg - 2 stuks</li></ul> |

Het asbestmateriaal valt onder de mijlpaal van 2040.

**Dringend verwijderen**

- Verwijder het asbestafval.

- Eenvoudige handelingen: mag via doe-het-zelf of door werknemer(s) met opleidingsattest eenvoudige handelingen  
Mag via EVH doe het zelf en werknemers met opleiding attest verwijderd mag worden. Afvoer naar een erkend verzamelaar afvalstoffen.

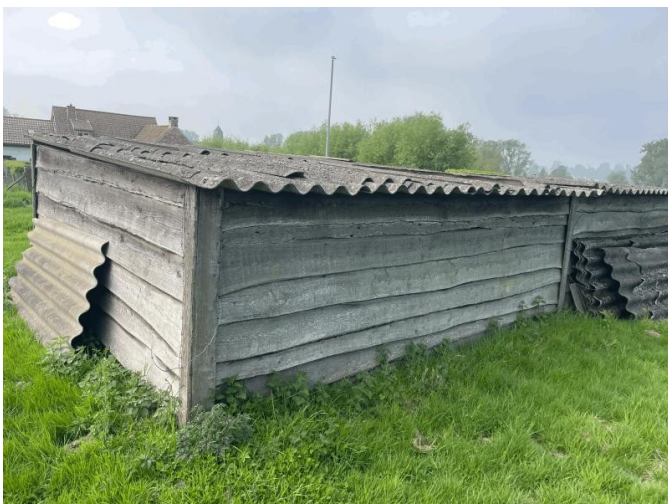
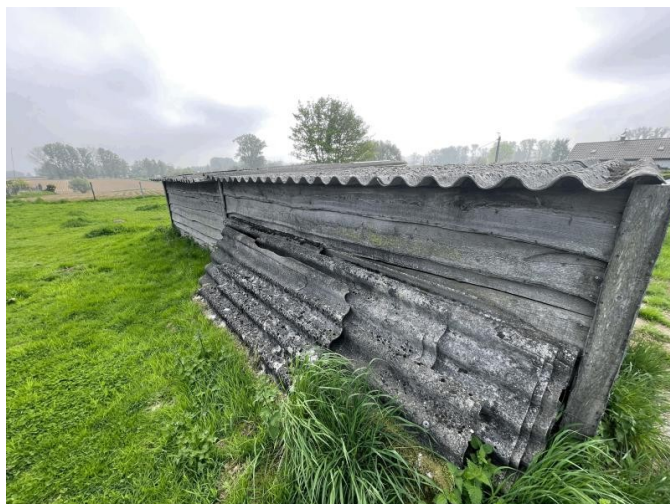
## Fiche 3: Golfplaten

Overzichtsfoto

Detailfoto

| Beschrijving | Golfplaten |
| Aanwezige resten | Asbestverdachte golfplaten op het schuin dak. |
| Omgeving | Buiten |
| Hoeveelheid (gewicht - aantal) | <ul style="list-style-type: none"><li>10,00 kg - 10 stuks</li></ul> |

Het asbestmateriaal valt onder de mijlpaal van 2040.

**Dringend verwijderen**

- Verwijder het asbestafval.

- Eenvoudige handelingen: mag via doe-het-zelf of door werknemer(s) met opleidingsattest eenvoudige handelingen  
Mag via EVH doe het zelf en werknemers met opleiding attest verwijderd mag worden. Afvoer naar een erkend verzamelaar afvalstoffen.
