# Asbestinventarisat attest

Bosstraat 24/0001, 1620 Drogenbos

Attestnummer : 20250425-000173.000

Uitgegeven op : 25.04.2025

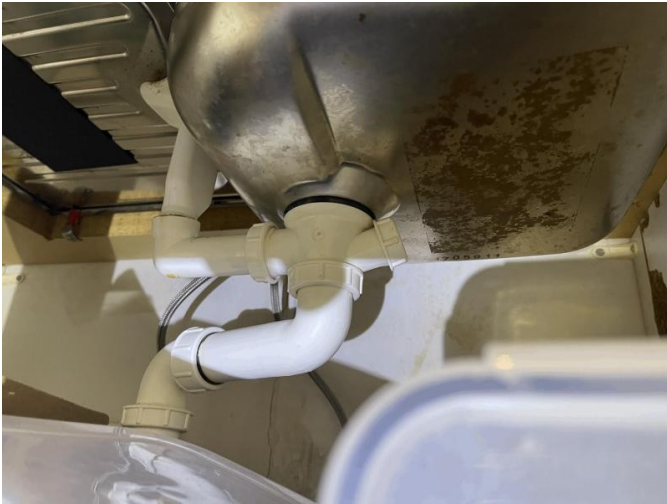
Overzichtsfoto

| Toestand van het materiaal | Licht beschadigd, licht verweerd. Intact calciumsilicaatmateriaal of categorie III 'gebondenheid' |

| Beschrijving | Anti-dreunplaatje |
| Primaire drager | Sanitaire infrastructuur en uitrusting (toe- en afvoer) |
| Bindmiddel van asbestmateriaal | Bitumen (roofing, teer, asfalt) |
| Opmerking | Er bevindt zich een anti-dreunplaatje onder de spoelbak in de keuken. Dit is een grove schatting van hoeveelheden en gewichten en mag niet worden gebruikt voor meetstaten in bouwwerken. |

Zorgvuldig beheren

- Zorg voor een veilig beheer. Vermijd het beschadigen van het asbestmateriaal. Controleer de toestand jaarlijks op wijzigingen.

- Eenvoudige handelingen: mag via doe-het-zelf of door werknemer(s) met opleidingsattest eenvoudige handelingen  
Mag via EVH doe het zelf en werknemers met opleiding attest verwijderd mag worden. Afvoer naar een erkend verzamelaar afvalstoffen.
