# Asbestinventarisatetest

Maaldreef 26, 9320 Aalst

Attestnummer : **20250227-000418.000**

Uitgegeven op : **27.02.2025**

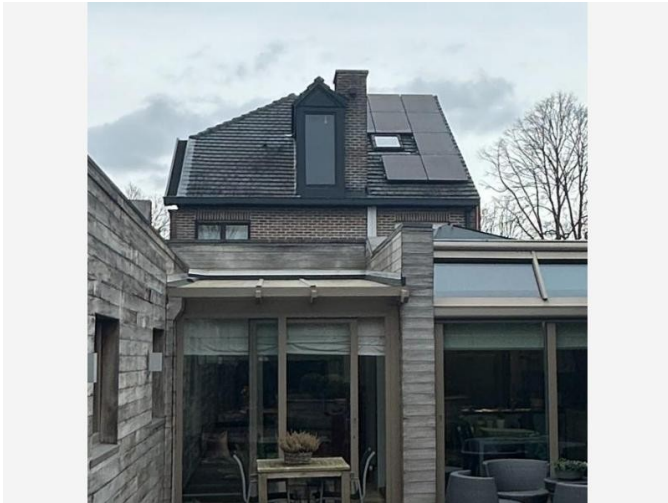
Situeringsfoto

**Reden:** Het te onderzoeken materiaal situeert zich hoger dan 3,50 m te rekenen vanaf een veilige ondergrond

**Uitleg van de asbestdeskundige:** Het rookgaskanaal is niet beoordeeld. Aan de binnenzijde is de kachel aangesloten. Aan de buitenzijde is het hoger dan 3,5 meter om de schoorsteen te inspecteren. Het is niet zichtbaar of er een asbestverdacht rookgaskanaal aanwezig is in de schoorsteen. Conform ons inspectieprotocol mogen wij een beperking inroepen voor hoogtes hoger dan 3,5 m. Indien men dit wil laten onderzoeken, dient er een nieuwe afspraak gemaakt te worden en moet er een hoogtewerker voorzien worden, evenals iemand die bevoegd is om deze te bedienen en eventueel een techniek die de al dan niet aanwezige schouwwhoed kan afnemen en weer terugplaatsen.

| (Asbest)materiaal | Rookgaskanaal |
| Karakterisatie | Asbest (verdacht) |
