# Asbestinventarisatetest

Steenweg op Brussel 27/2A, 1780 Wemmel

Attestnummer : **20240827-000023.000**

Uitgegeven op : **27.08.2024**

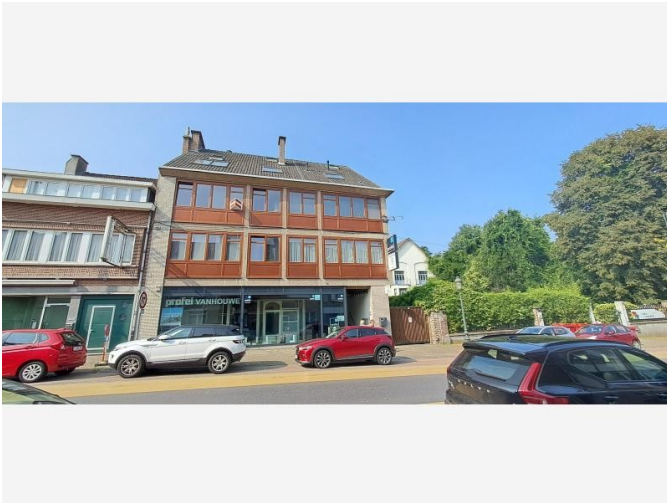
Vrije foto

Dit attest houdt geen rekening met de gemeenschappelijke delen van het gebouw
