## Keuringsverslag van een elektrische laagspanning- en zeer lage spanningsinstallatie

NIET CONFORM

Datum keuring: 21/03/2025

### Plaats van het onderzoek

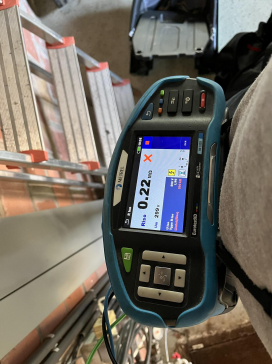
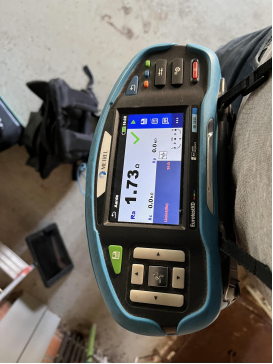
NOK

OK

- I1.01 Eëndraadschema van de installatie is niet aanwezig. (Boek 1 Afdeling 2.12 - 2.13 en 3.1.2 en 9.1.2)
- I1.03 Situatieschema van de installatie is niet aanwezig. (Boek 1 Afdeling 2.12 - 2.13 en 3.1.2 en 9.1.2)

- I2.02 De waarde van de isolatieweerstand van één of meerdere stroombanen is kleiner dan 0,5M ohm. (Boek 1 Onderafdeling 6.4.5.1.)
- I5.02 Elke elementaire stroombaan moet met een hoofdletter aangeduid worden. Elk lichtpunt, contactdoos, moeten genummerd worden in volgorde gezien vanaf de beschermingsinrichting tegen overstroom. (Boek 1 onderafdeling 3.1.2.1.)

- I5.14 De nominale spanning dient duidelijk vermeld te worden op een oordeelkundig gekozen plaats. (Boek 1 Onderafdeling 3.1.3.3.)
- I6.04 Een differentieelstroombeschermingsinrichting met een gevoeligheid van 30mA is te plaatsen voor installaties van badkamer, wasmachine, vaatwas, droogkast en/of gelijkaardige toestellen. Deze dient ondergeschikt te zijn aan de hoofddifferentieelstroombeschermingsinrichting (Boek 1 Onderafdeling 7.1.4.3. en 4.2.4.3.)

- I8.17 De niet-gebruikte leidingen verwijderen of aan de uiteinden te isoleren. (Boek 1 Onderafdeling 4.2.3.3.b)
- I9.03 Loshangend elektrisch materieel dient degelijk bevestigd te worden. (Boek 1 Afdeling 1.4.1. & 1.4.2)

- N22 De elektrische installatie is grondig na te zien en conform te maken volgens de voorschriften van het AREI boek 1.
- N3 Het is niet uitgesloten dat bij een nacontrole bijkomende inbreuken worden vastgesteld bij voorleggen schema's.
